问题描述

H3C VCFC控制器

强控OpenFlow组网中，E2180P16及之前版本

弱控EVPN组网中，E2503及之前版本

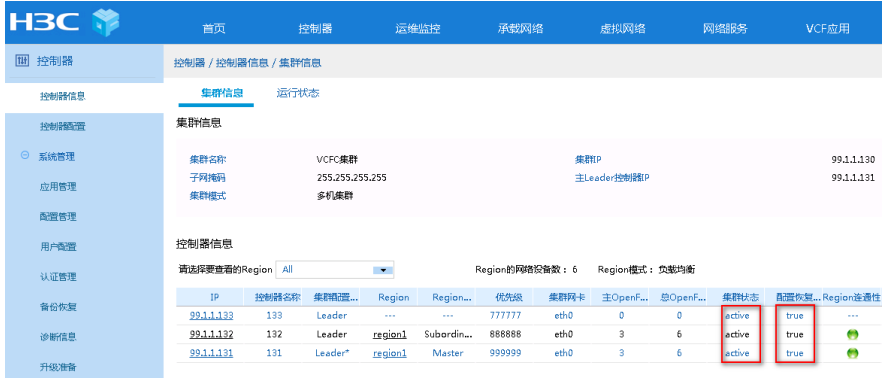
当控制器集群发生震荡时，可能无法打开VCFC 登陆页面或打开时有明显卡顿；登陆后在如下控制器信息页面可以看到集群状态异常，在“active”和“down”两个状态之间不停切换，或者配置恢复状态为“false”。

由网络不稳定引起的集群震荡是随机的，但持续且频繁的集群震荡将对控制器的稳定运行产生不良影响。强控主机Overlay的组网下可能导致现网业务出现大量虚机丢包或不通的严重故障；强控网络Overlay和弱控组网下可能出现物理网元状态为“inactive”的现象，影响新增业务的下发。

虚机发送ARP报文上送控制器处理，控制器使用计数器记录收到的ARP Packet-in消息，每次获取一定数量的消息在各软件模块之间同步。计数器的计数值由正值反转为负值后，当网络存在异常如ARP攻击或虚机异常迁移，短时间内大量ARP上送控制器时，由于代码考虑不周，控制器后台每次获取的待同步消息都会包含已经同步处理过的消息，造成大量消息在软件模块间同步，内存占用过高，引发集群震荡。

- 1、强控OpenFlow组网中，请升级到E2180P17（含）之后版本解决。
- 2、弱控EVPN组网中，请升级到E2504（含）之后版本解决。

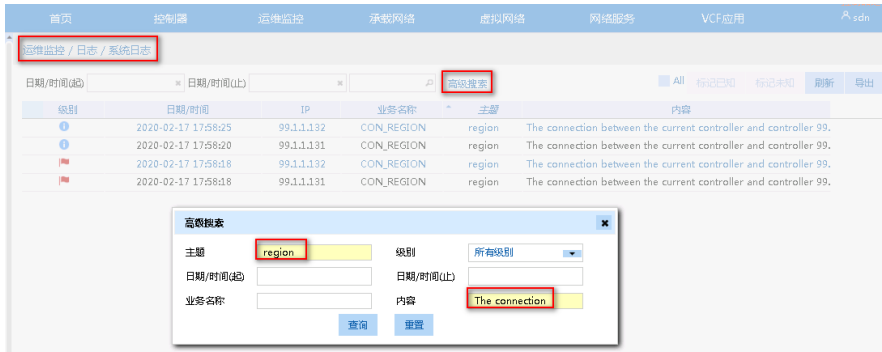
在系统日志中设置高级搜索条件，发现短时间内频繁有控制器断连重连的日志：

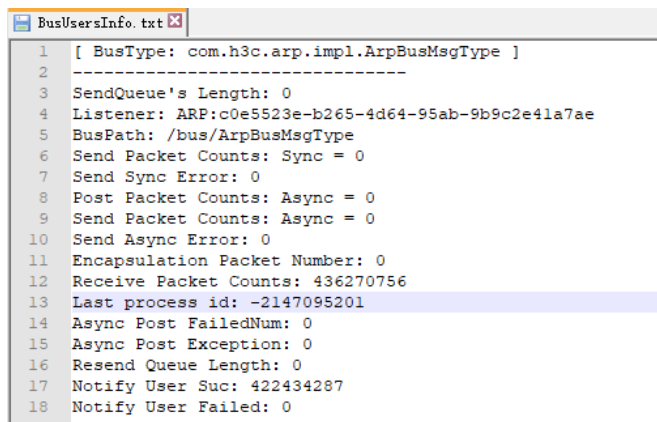
1、导出控制器最近一天的诊断日志，解压并查看以下内容。\\BusKeystore\ BusUsersInfo.txt.zip,如下图所示：

2、查找所有Last process id字段，如下图所示；若该字段为除-1以外的负数代表已经反转，若已达10亿量级，说明该值有反转为负的风险。ARP计数反转为负并不会直接引起控制器故障，但计数反转为负网络中出现短时间内大量ARP上送控制器的异常情况，则可能会引发控制器集群震荡。

如果Last process id字段为除-1以外的负数或已达10亿量级，需要联系解决方案支持部L3，尽快重启控制器整集群，重启前请提交网络变更电子流，并提前申请操作窗口。
