## 知 某局点S7602-S增加再拔掉板卡之后指示灯异常

产品特性 单板 李先福 2020-03-24 发表

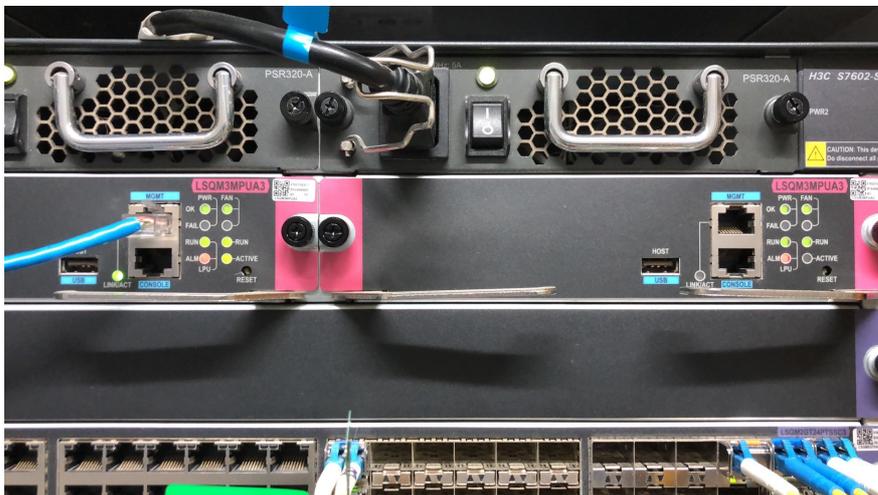
客户插入新增板卡LSQM1TGS16FC3，由于版本较老，不识别，所以主控LPU亮红灯。客户拔下该板卡后，主控的LPU灯还是亮红色。

(1) 插入板卡主控亮红灯，是因为现场版本较老为R7179，无法识别该板卡。LSQM1TGS16FC3 R7536版本才开始支持。

(2) 本地复现，发现跟现场现象一致，确认该现象只是指示灯显示错误，不会影响正常使用。

升级到最新版本R7585P07
