某局点S12508X-AF FX单板配置入方向学习命令后业务转发异常问题案例

二层转发 镜像 张文宁 2020-04-13 发表

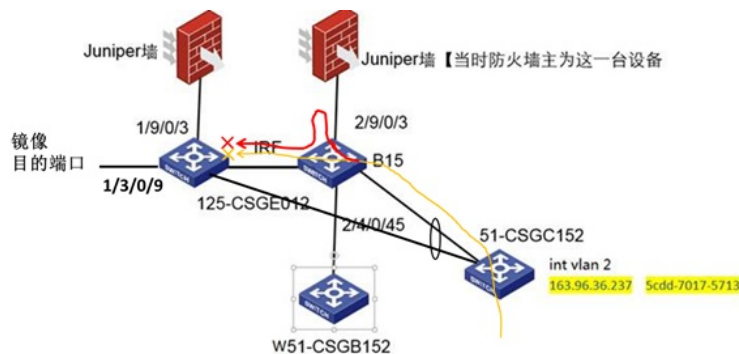
如上图现场的S12500X-AF配置了跨框镜像，源端口均为both方向，源端口包括与右下角的51-CSGC152互联的AGG15口、ten2/9/0/3、ten2/4/0/45口，目的端口在1框的ten1/3/0/9。

以右下角5cdd-7017-5713的mac报文为例子：

从橙色方向进来源mac为5cdd-7017-5713的报文，开启入端口mac学习后，此时mac正常学习在agg 15口。

由于AGG15配置了跨框镜像，设备会形成组播转发表来转发，其中一份从堆叠口转发到1框，另外有一份报文会去到2框所有的芯片上（如图该镜像报文会去到ten2/9/0/3所在芯片），不过因为2框没有具体目的出端口，报文只能转发到芯片的EGQ环节，无法到EPNI环节送出去。但是因为ten2/9/0/3配置了出方向镜像，到了EGQ环节的报文会被镜像送了回来（图中红色部分），于是这部分报文也要送往1框设备。这两份报文因为镜像标识和出端口信息的丢失，报文被丢弃，但是现场开启了入方向mac学习，红色部分报文导致设备学习该mac在ten2/9/0/3口。因此出现了该mac一会学习在ten2/9/0/3、一会学习在agg 15。同理，还会学习在其它一些配置了出方向镜像的端口入2/4/0/45口。

去掉跨框镜像的配置。

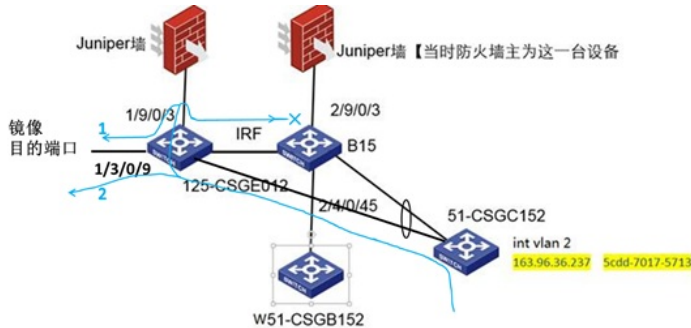
同样原因，该mac还会漂移到1框：

如图源mac流量为5cdd-7017-5713的蓝色流量从1框进，其中一份直接根据目的端口转发到ten1/3/0/9，还会复制一份到其它单板芯片，但是同样因为没有出端口而且配置了outbound的镜像，报文被重新转回来，其中一份转发给ten1/3/0/9，还有一份转发到2框，2框对这部分流量因为查表无出端口直接丢弃，同时因为开启了MAC入方向学习，导致该mac会从1/9/0/3学习到。
