某局点12508交换机转发不通问题分析

转发不通 董智敏 2020-04-20 发表

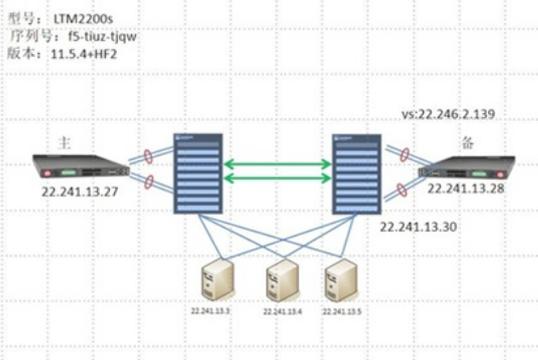
组网及说明

两台交换机做堆叠，旁挂两台F5设备，下联三台服务器
服务器主用网卡接口-----1/9/0/9交换机
服务器备用网卡接口-----2/9/0/9交换机

现场测试备F5 22.241.13.28去ping 服务器22.241.13.3，经过S12508转发后会从主备1/9/0/9和2/9/0/9这两个接口到服务器（备接口（2/9/0/9）发出去的报文，由于服务器网卡主备模式，备用网卡不会回包），导致F5备ping服务器不通。

1. 正常情况下，服务器应该只有主网卡会发包，所以交换机应该只从连接主网卡的1/9/0/9接口学到服务器的ARP。现场这种情况很明显是2/9/0/9口也学到了服务器的ARP，应该是存在mac漂移，查看mac漂移记录，果然发现 22.241.13.3的 MAC在1/9/0/9和2/9/0/9上不断漂移造成的，现场反馈这个mac是服务器网卡绑定的虚mac。

但是现场排查后发现并未有环路，那么2/9/0/9口为什么会学到这个虚mac呢？我们怀疑应该是备网卡发了什么报文过来，经过现场联系服务器厂商一起排查后才发现，这台服务器的备网卡不处理接受的报文，但是会发LLDP的报文，而且携带的mac也是绑定之后的虚mac，查看备网卡的抓包情况确实是备网卡发出了源mac为90e7-105d-2f42的lldp报文，这个报文到达交换机的2/9/0/9口后，封装报文的这个源mac会被2/9/0/9口学习到。从而造成上面的mac漂移情况，最终影响报文正常转发。

1. 建议现场禁止服务器备网卡发送lldp报文
2. 建议现场将这个mac和1/9/0/9接口进行绑定。
