## 某局点 SR8806-X-S 使用CPOS口对接MSR3610上的4个E1口，部分串口协议不UP排查案例

广域网接口 徐猛 2020-04-30 发表

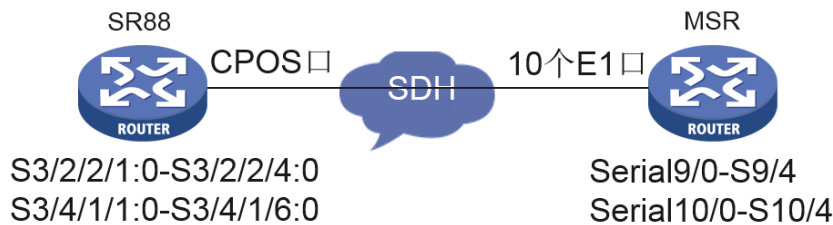
SR8806-X-S使用CPOS通道化出来的串口，进行MP绑定。对接MSR3660设备上，使用10个E1口，进行MP绑定的接口。
