知 3PAR host port 饱和导致的性能问题

存储软件 存储配置 杨瑞泉 2020-06-26 发表

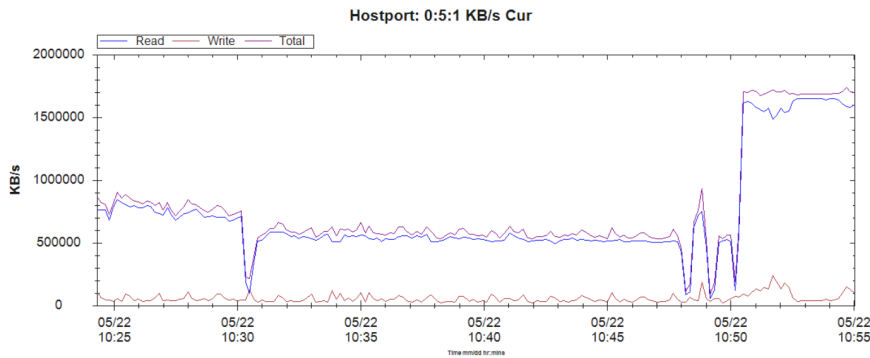
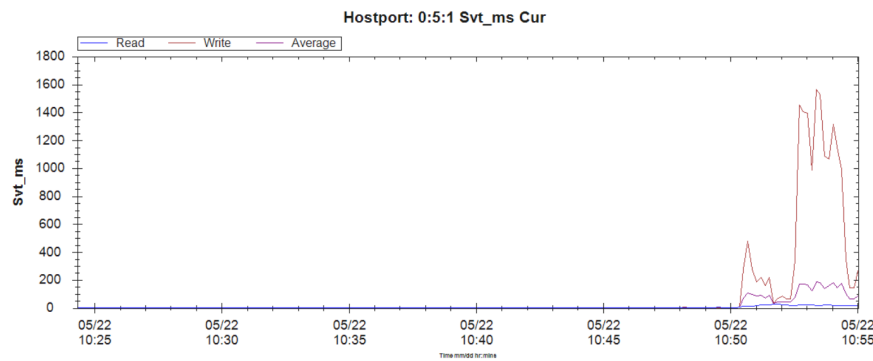
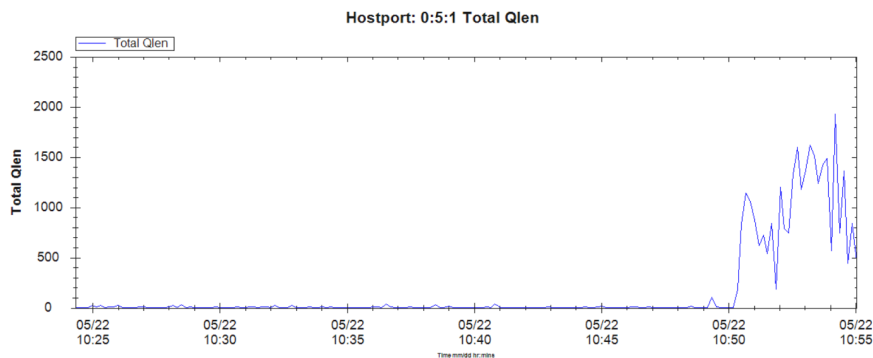
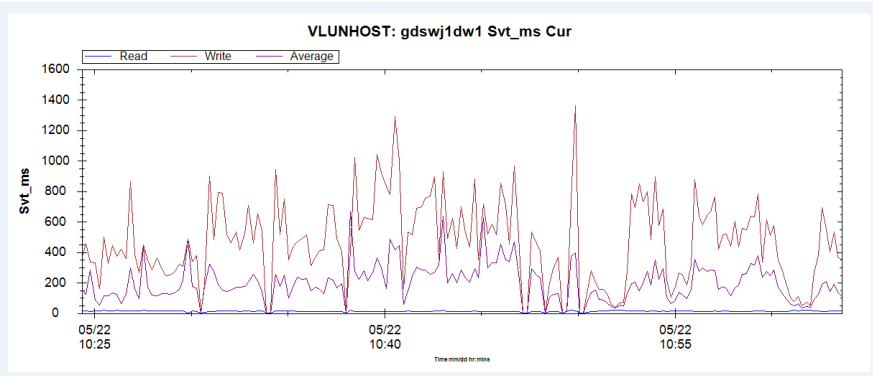
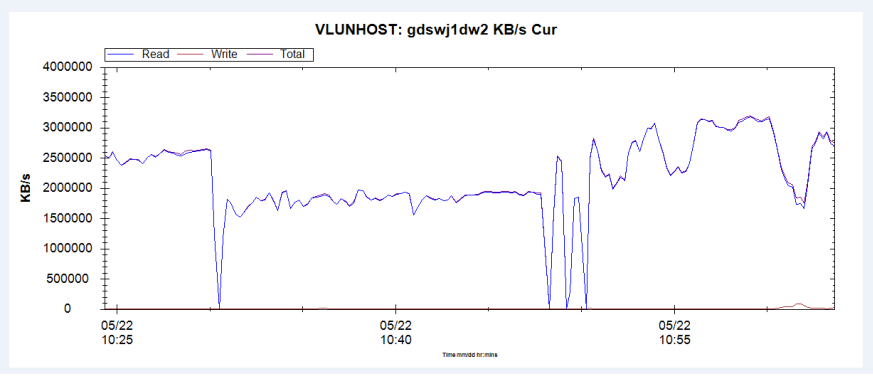
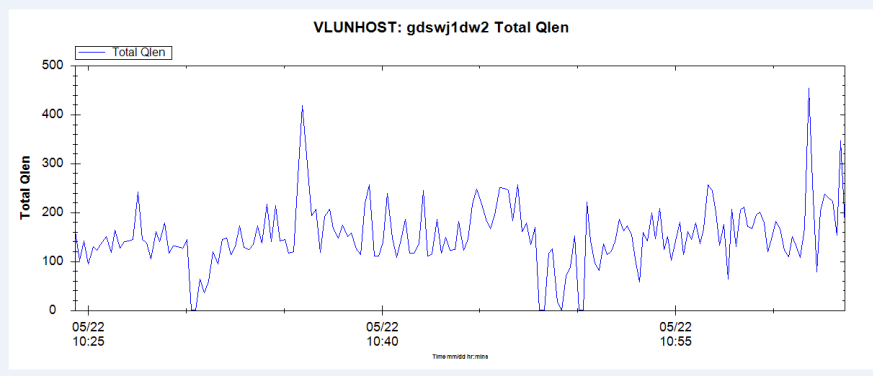
3PAR Hostport Report - Hostport 0:5:1

以 port 0:5:1 为例，在10:50到10:55时段，数据量超 1.6 GB，基本已经饱和，达到了16Gb port 的上限，所以 Qlen 很高，造成主机口 高延时。

在看主机 gdsjw1w2 数据量峰值超 3GB/s，而且没均匀分布到不同的主机口，导致个别主机口压力过大，引起高延时。

建议 检查 多路径软件配置, 系统是否是均衡使用每个port, 尽量将主机流量均匀分布到 不同的 port.

重新配置多路径软件配置, 均衡数据流量.
