组网及说明

3par 20800

问题描述

客户反馈数据库反应慢, 3par 端口延时高

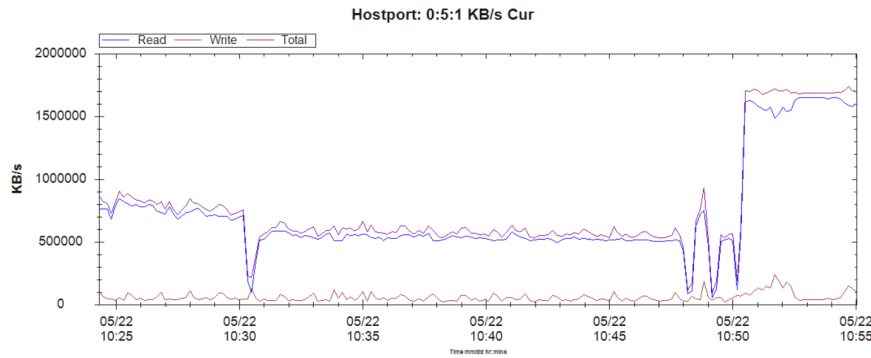
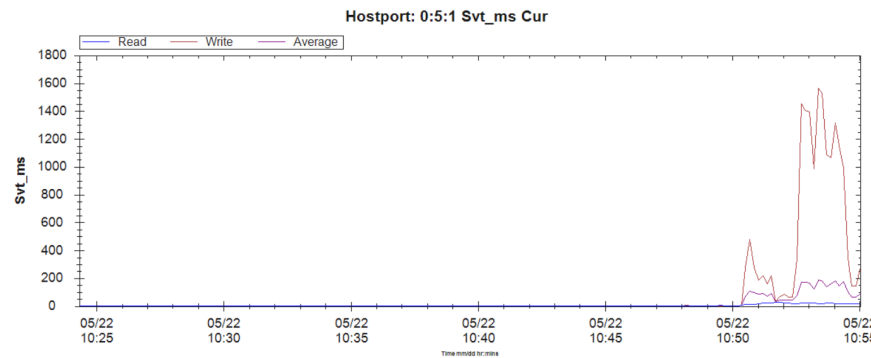
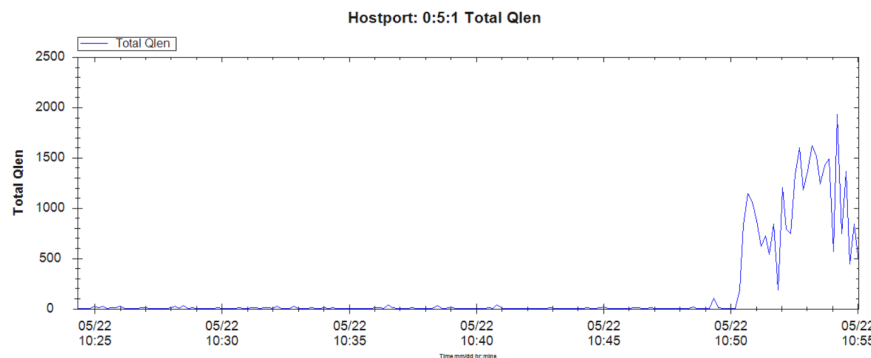
3PAR Hostport Report - Hostport 0:5:1

以 port 0:5:1 为例, 在10:50到10:55时段, 数据量超 1.6 GB, 基本已经饱和, 达到了16Gb port 的上限, 所以 Qlen 很高, 造成主机口 高延时.

以 port 0:5:1 为例, 在10:50 到10:55 时段, 数据量超 1.6 GB, 基本已经饱和, 达到了16Gb port 的上限, 所以 Qlen 很高, 造成主机口 高延时.

建议 检查 多路径软件配置, 系统是否是均衡使用每个port, 尽量将主机流量均匀分布到 不同的 port.

重新配置多路径软件配置, 均衡数据流量.

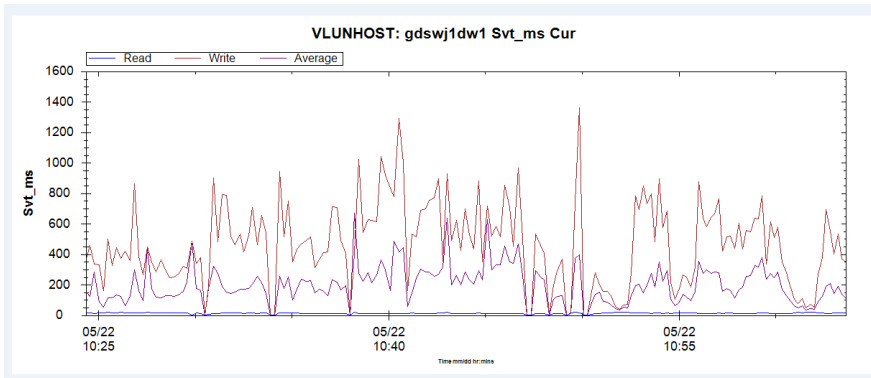
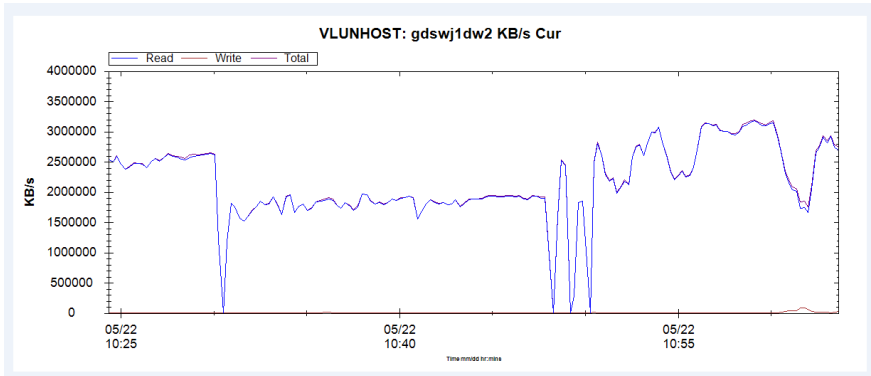
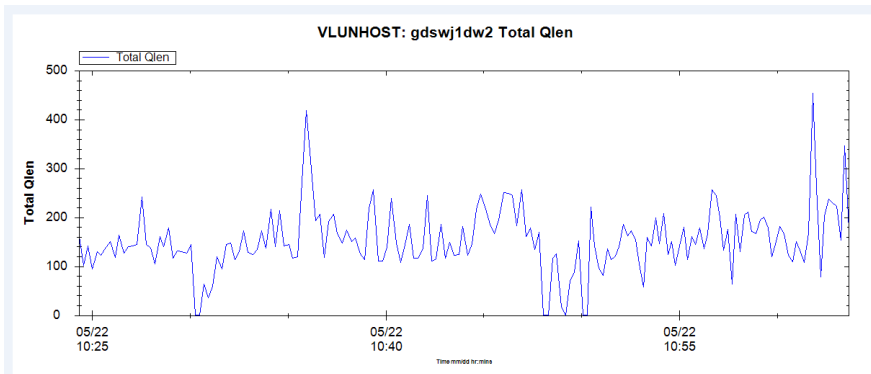
在看主机 gdsj1w2 数据量峰值超 3GB/s, 而且没均匀分布到不同的主机口, 导致个别主机口压力过大引起高延时.
