长距光模块对接单边UP问题排查方法

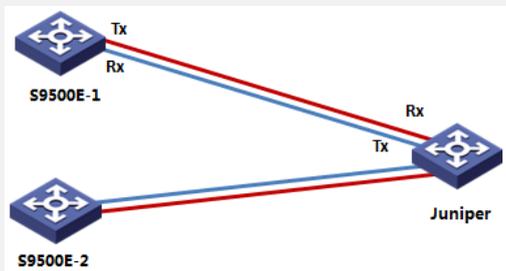
图一

某局点与运营商通过40KM长距模块进行对接，如图一所示。图中标注的红色和蓝色线分别为光纤的收发。

如图一所示，S9500E-1交换机与运营商侧JuniperT1600对接，两侧都采用的40KM 1550nm单模模块进行对接，S9500E-1侧可以正常UP，但是Juniper侧一直无法UP。将S9500E-1侧的40KM光模块更换为10KM 1310nm的光模块，Juniper侧继续使用相同的模块进行对接，两侧均可以正常UP，也可以正常工作。由于另外一台设备S9500E-2与Juniper对接使用40KM 1550nm模块对接工作正常。因此客户一直怀疑S9500E-1这台设备有故障，要求我们进行全面排查。

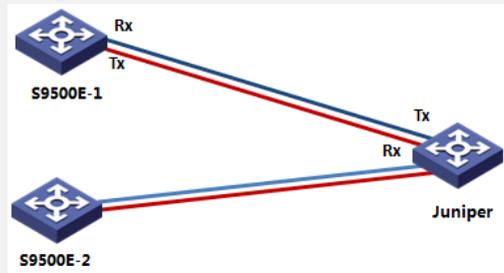
图二

第四步，最初的现象是两侧使用40KM 1550nm模块对接S9500E侧收光正常，那么可以判断Juniper侧的发光正常，那么这条链路肯定是正常的。出问题的很有可能是两根光纤中的另外一根，如图二，同时将两侧的收发光纤进行对调测试。

发现S9500E侧开始出现UP/Down显示，同时再次使用光功率仪进行测试，确认是两条链路中的一条有明显衰减。

至此，问题排查完毕，确认是链路本身问题。这个问题也是比较典型且超出我们想象的问题，因为由于光线链路本身问题会对不同波长的光有不同的衰减，并不是说光功率越强就越好。

光链路本身问题，虽然两端是光纤直连但是通过多个ODF架进行熔纤跳线，排查起来十分困难，为了简化复杂度，客户直接更换了另外一组ODF跳线，问题解决。遇到类似问题，避免少走弯路，其实进行第一步测试完毕后可以继续进行最后一步两侧同时倒换测试，但是现场原因或者是排查者的惯性思维很难想到两端同时倒换。有时，还需要现场多做一些操作排除客户的疑虑，例如本案例中，我们还要多几步测试，排除客户对我司设备本身的怀疑。另外，由于运营商长距离链路不会轻易更换，因此也需要进行必要的证明。
