组网及说明

问题描述

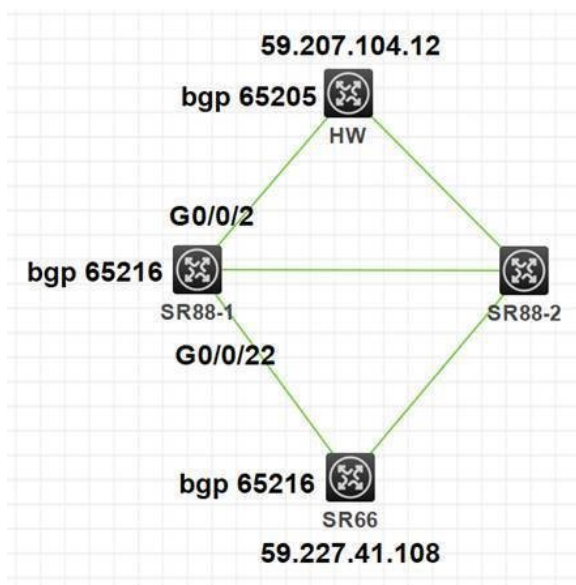
组网大致如上图, SR88X和SR66是MP IBGP, SR88X和上方华为是B类跨域。SR88X的0槽位是SPC-GP24LA1。

SR66私网地址59.227.41.108到HW设备私网地址59.207.104.12不通, 如果将SR66私网地址换到SR88-1上, 到HW能通。
