# 某局点使用U-Center修改网络设备接口别名失败问题经典案例

PLAT SNMP Ucenter 陈冰洁 2020-07-29 发表

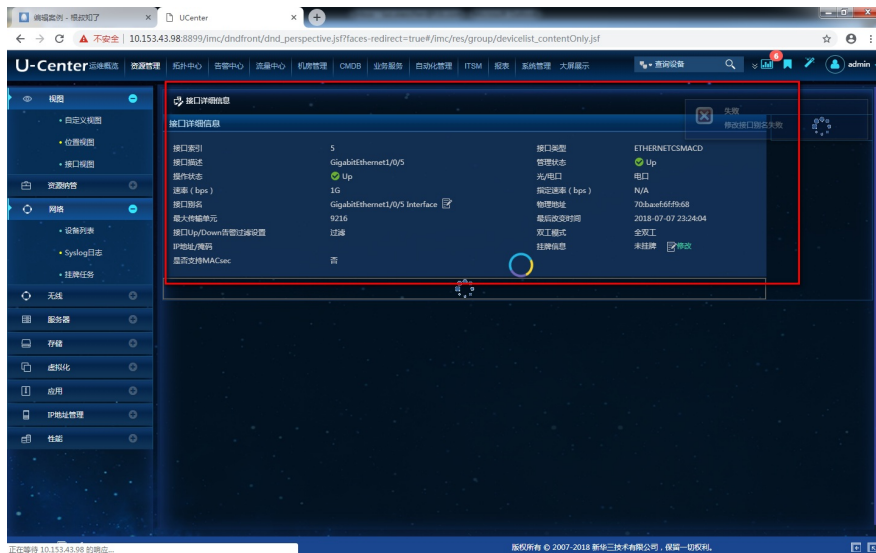
进入设备详细信息页面，点击接口列表，进入需要修改的接口详细信息页面，点击接口别名修改按钮，修改之后页面显示如下图所示“修改接口别名失败”。

- 1、如果要求U-Center和设备上的接口别名保持一致，则需要在U-Center中对网络设备配置正确的只读和读写团体字。
- 2、如果只要求在U-Center上修改设备接口别名，不需要将修改的结果下发给设备且设备上没有配置读写团体字，那么将[系统管理](#)>系统参数里，设备接口别名设置里 更改设备接口别名时，下发接口别名信息到设备的选项设置为否即可。

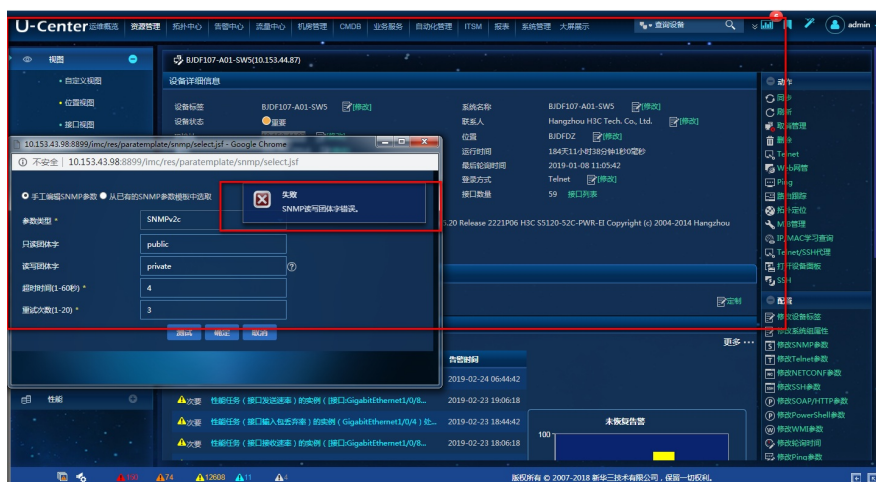
在资源详细日志中可以看到，有send snmp set package fail的报错，一般这种报错是由于snmp配置问题导致的。

为了验证是否是上述原因引起的，进入设备详细信息页面，对SNMP参数进行测试。测试提示SNMP读写团体字错误，由于snmp set操作是需要使用读写团体字，因此可以判断确实是由此问题导致的修改接口别名失败。
