知 VCFC-DC裸金属映射表无法查看到ac口的经验案例

VCFC 董婉君 2020-08-28 发表

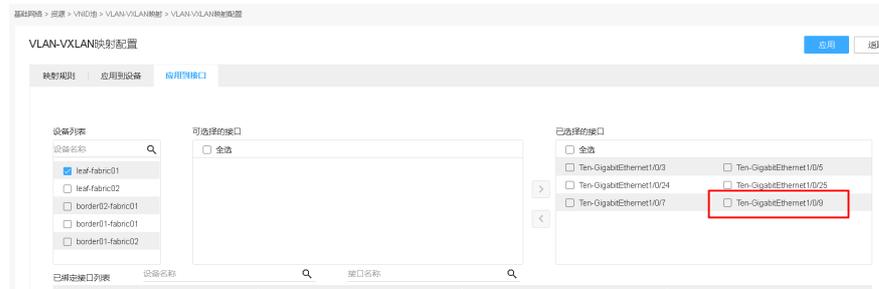
2、检查该ac口是否在基础网络 > 资源 > VNID池 > VLAN-VXLAN映射表内映射范围内，若在，则需要移除该接口，需要在移除接口前确认移除的接口没有承载业务流量。

首先确认现场连接leaf的接口是否配置为ac口，若没有，需要配置为ac口；若已配置，需要检查该接口是否被加入到vlan-vxlan映射表内，若是，需要删除后加入到裸金属vlan-vxlan映射表内。
