## 知 HPE 2920安装风扇/不能安装/卡扣错位

电源 孙轲 2020-08-30 发表

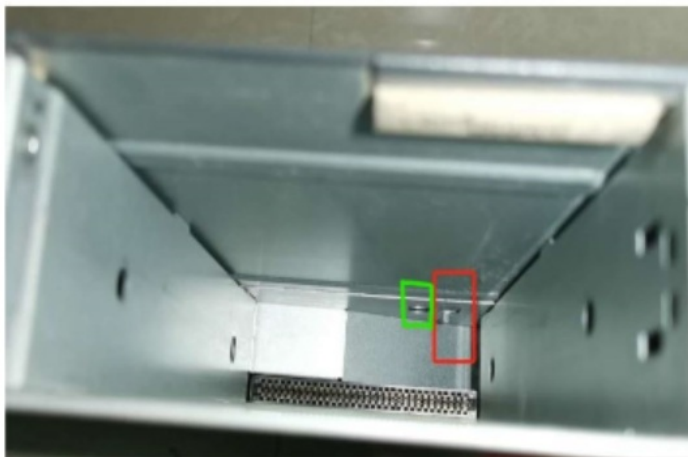
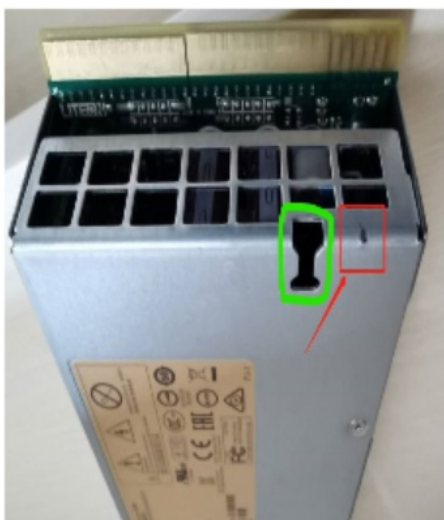
交换机电源槽位的红色框内，有个向下凸起的挡片，与下图电源模块红色框内冲突，正常情况下，这个挡片应该在绿色框位置出现，并与电源模块绿色凹槽匹配；

如遇到此问题，请直接与客服人员沟通RMA流程
