知 组播由于RPF检查失败丢包案例分析

PIM 柯辉 2020-12-10 发表

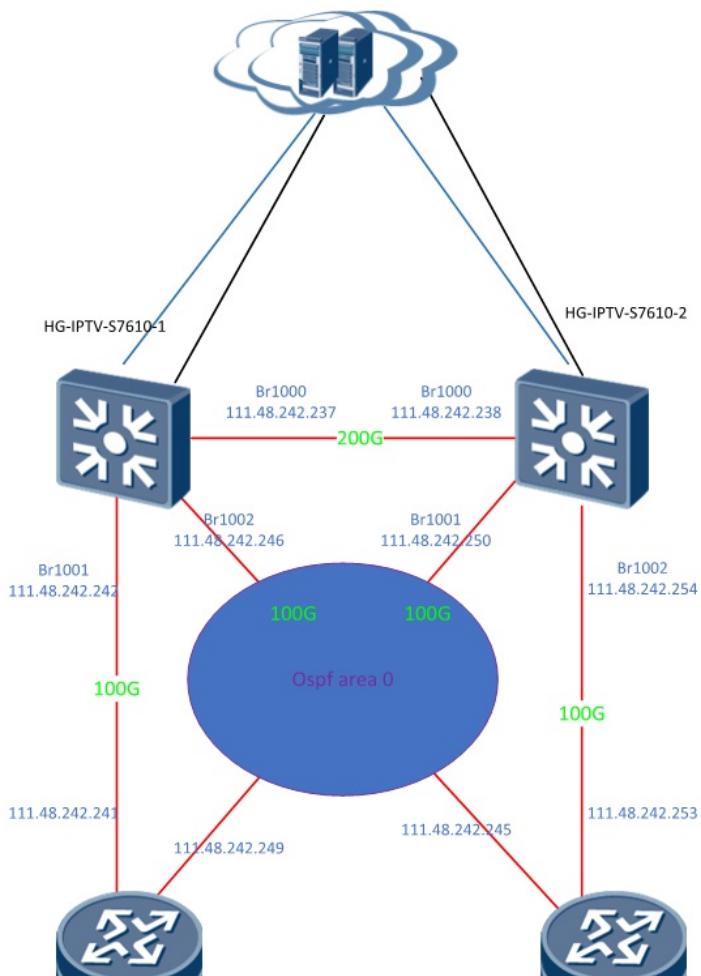
其中7610-1和7610-2两台设备之间组成vrrp (vlan 302 和 vlan 1120) , master设备在7610-1上。7610-1作为组播DR。

服务器向S7506-1交换机发送组播组加入引流后, 每隔10分钟会出现丢个别报文。如果服务器向S7506-2交换机发送组播组进行引流, 则不存在问题。

显示upstream为Vlan-interface1002。而当前组播流量实际从网关vlan三层口302&1120过来，所以7610-1进行RPF检查会失败，进而在vlan内泛洪到服务器。由于RPF检查失败，因此(S,G)表项也一直不命中，导致(S,G)表项老化；表项老化后，组播报文上送触发重新创建表项，期间组播报文被丢弃。

如果从互联VLAN (1000)收到的组播报文，则说明此时S76至组播源链路中断，该组播报文需要放通。所以组网首先在S76-1/S76-2设备上，互联口配置MQC,过滤网关VLAN进入的组播报文。MQC匹配组播组地址以及外层VLAN tag.

2. 在S76-1和S76-2设备上网关VLAN (1120 & 320) 虚接口上配置 pim passive,是两设备均作为DR并向RP发送组播组加入报文引流，这样配置使得S76-1和S76-2设备能够同时收到组播报文。
