# CAS使用spice客户端连接虚机时usb重定向失败

吕喜庆 2021-06-01 发表

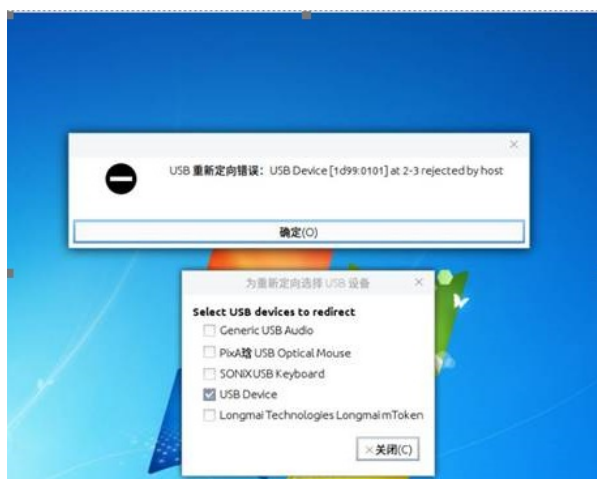
某局点在按上述描述操作后发现，在spice客户端中添加usb重定向，仍然报错。

1.查看qemu日志，发下有如下报错，可以看出添加的设备是usb1.0但是和目的端即虚拟机侧的usb接口设备速率不匹配。

2.查看虚拟机xml发现重定向设备字段<redirdev>中的spicevmc的usb bus类型均为usb1，在现场版本定义中，usb 0,1,2分别代表usb1.0,2.0,3.0；因此出现了1中速率不匹配的报错

- 1.修改虚拟机xml，将虚拟机xml中重定向设备字段<redirdev>中的spicevmc的bus号改为0（注意，其port号不能与已有prot号冲突）
- 2.修改完后cas前台关机、重启该虚拟机，
- 3.usb1.0设备可以正常重定向进虚拟机中使用
