知 UIS0720版本站点容灾恢复失败的一种情况

刘路 2021-06-30 发表

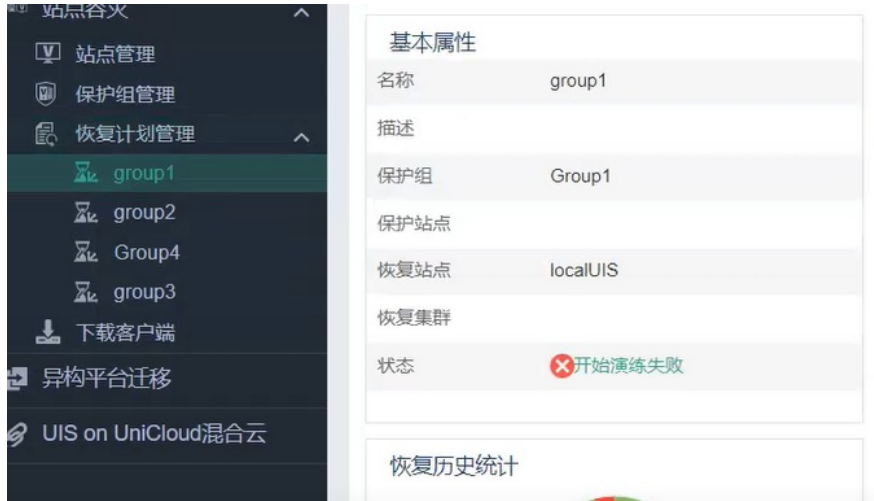
但是在执行恢复计划时失败，提示unsupported configuration

根据错误提示和后台日志，报错是vcpu不足，大致原因看日志就是在执行恢复的时候，需要在uis上新建虚拟机，但是新建虚机的配置信息里cpu信息不太对，容灾功能给这台虚拟机配了400个cpu，导致整体的cpu不足了。

这个是数腾恢复组的配置文件出现问题，需要到后台修改。

将vcpu中的1024改为略大于32的数字，比如36

然后将topology里面的sockets和cores的乘积要等于上面更改的36

最后保存修改后的配置文件，在前台重新启动恢复任务即可。
