S5130-52S-PWR-EI 与主机ip地址冲突

MAC地址表 [陈启敏](#) 2021-06-30 发表

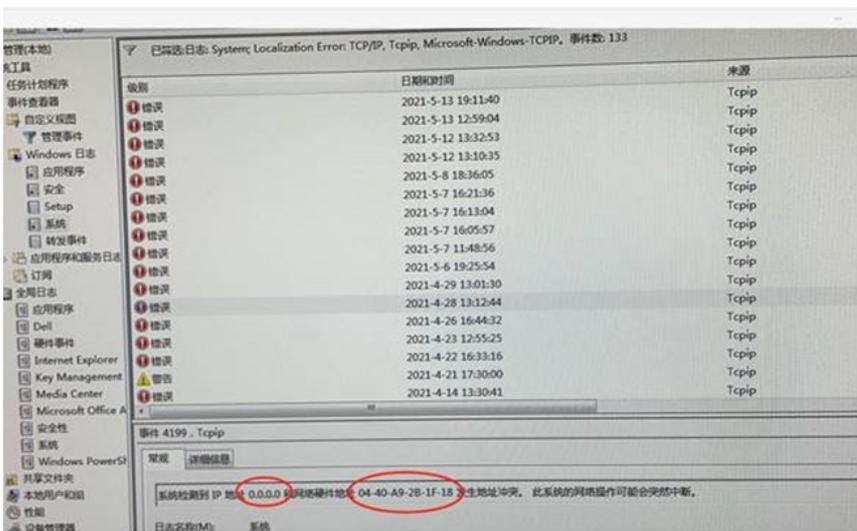
第一：查看电脑上提示ip冲突，是什么ip发生的冲突，从下图可以看出是0.0.0.0的ip地址与某硬件设备发送了冲突

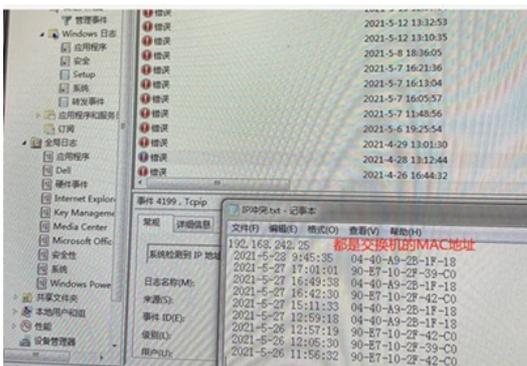
第二步：查找组网中该mac地址所对应的硬件设备，排查后，冲突地址均为S5130-52S-PWR-EI的mac地址
