# 关于iMC-EIA V7产品Windows场景UAM进程定时重启概率性重启失败问题的技术公告

iMC iMC UAM 罗孝晨 2021-07-12 发表

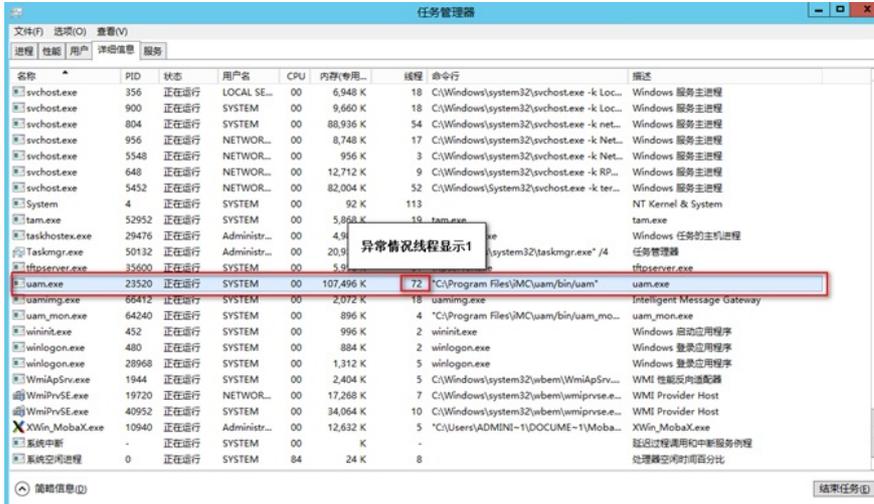
Windows场景下UAM进程定时重启时，会调用Windows操作系统exit函数进行退出，等待资源回收（I/O资源，数据库连接资源等），系统释放UAM占用资源。Windows操作系统概率性出现无法将UAM进程完全退出，导致在任务管理器中UAM进程的线程数量存在残留1。由于Windows操作系统中存在残留UAM进程没有清理，导致新UAM启动失败，不能进行正常认证。

规避措施：在Windows任务管理器中结束线程数为1的UAM进程，如下图所示：

EIA版本进行更新，采用微软提供的ntsd命令对UAM进程进行强制退出，确保UAM正常运行。

- (1) iMC-EIA 7.0 E0101 (含) 至iMC-EIA 7.2 E0411H24 (含) 范围内建议升级至iMC-EIA 7.2 E0411H25版本 (该版本计划7月16日发布)。
- (2) iMC-EIA 7.3 E0501 (含) 至iMC-EIA 7.3 E0510H22 (含) 范围内建议升级至iMC-EIA 7.3 E0510H23版本 (该版本计划7月16日发布)。
- (3) iMC-EIA 7.3 E0511 (含) 至iMC-EIA 7.3 E0611P11 (不含) 范围内建议升级至iMC-EIA 7.3 E0611P11版本 (已发布)
- (4) iMC-EIA 7.3 E0612 (含) 至iMC-EIA 7.3 E0618 (不含) 范围内建议升级至iMC-EIA 7.3 E0618版本 (已发布)
- (5) SDNAPP\_AD\_EIA 7.2 E0407 (含) 至SDNAPP\_AD\_EIA 7.3 E0511H17 (含) 所有版本建议升级至SDNAPP\_AD\_EIA 7.3 E0511H18版本 (该版本计划7月16日发布)。
- (6) SDNAPP\_AD\_EIA 7.3 E0512 (含) 至SDNAPP\_AD\_EIA 7.3 E0514H03 (含) 所有版本建议升级至SDNAPP\_AD\_EIA 7.3 E0514H04版本 (该版本计划7月23日发布)。
