知 某局点S7506E-X 交换机特定网段三层转发间歇性不通问题

IP转发 ARP攻击防御 苏亚东 2021-08-05 发表

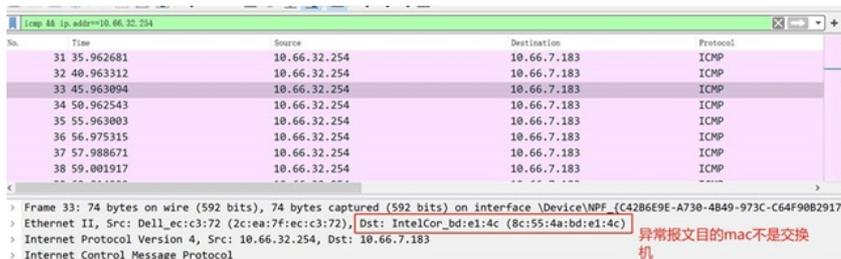
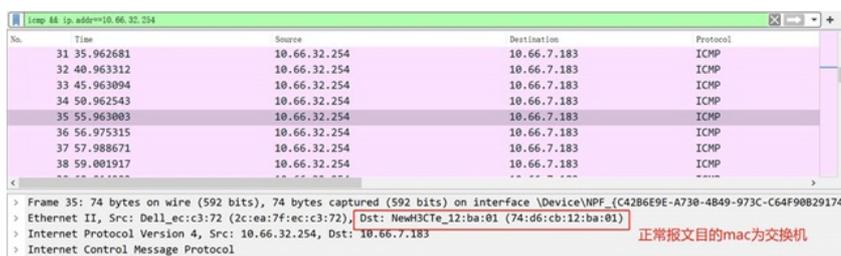
4、 通过流统发现不通时访问的回程报文到达交换机后未继续转发回终端，产生丢包。通过镜像抓包确认，丢包时服务器10.66.32.254回复报文的mac (8c55-4abd-e14c) 并不是交换机上的接口地址 (74d6-cb12-ba01) ，对于交换机而言，只有目的mac是自己的报文才会解封封装进行三层转发，而现场造成丢包的报文的mac是接在核心xge1/0/0/11口下的一个终端的mac，导致交换机进行二层转发；

针对这种情况,可以通过以下两种途径来解决问题: 74d6-cb12-ba01

1、排查对应终端是否存在地址配置错误的情况,如有则更改: 8c55-4abd-e14c

2、在核心XGE1/0/0/11下的接入交换机上对应接口下配置了arp网关保护arp filter source, 现场采用这种方式配置后故障恢复, mac-address=====

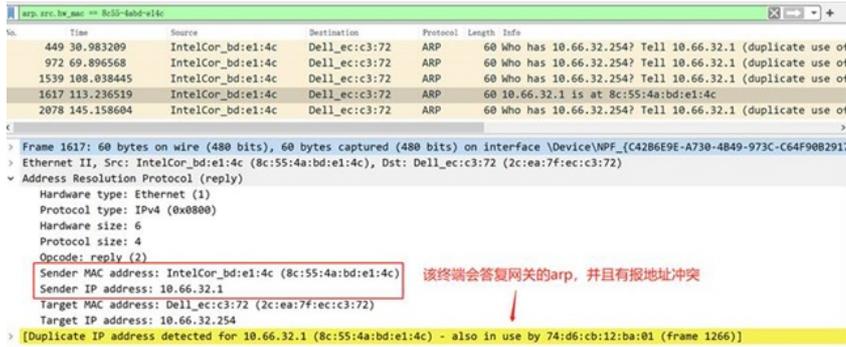
5、此时已经可以确认非交换机问题。经排查, 8c55-4abd-e14c 这个mac应该是现场某个终端小车的mac地址, 通过无线连接在核心XGE1/0/0/11接口下的接入交换机上。为了定位问题继续抓包查看服务器互连端口进出的报文, 发现该mac地址会给服务器答复网关的arp, 因此导致服务器arp学习错误、报文封装异常, 因此三层转发出现间歇性丢包。而二层转发并不需要经过网关, 所以没有问题。

6、综合以上, 判断现场的小车可能是误配置了网关的ip地址, 存在地址冲突的情况, 导致该vlan内其他端口下的设备arp学习异常; 另外, 小车只是会回复其他终端请求网关的arp, 并不会因为地址冲突发免费arp, 所以交换机侧无法感知到。
