知 某局点采用本地供电方式给LA4320V供电失败问题处理经验案例

电源 设备管理 樊昊 2017-03-21 发表

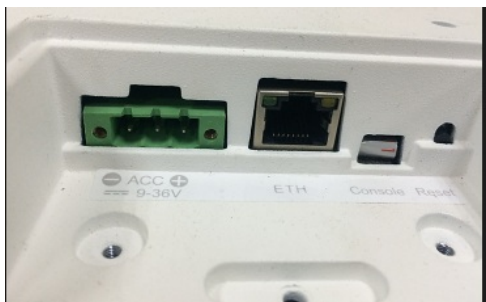
某局点使用AP 48V电源剪去一端的圆插头，引出两根正负极接线，直接接到LA4320V上电源接口进行供电，发现LTE-FI工作不正常。

如图所示，LA4320V电源三个接口依次为负极，ACC延时，正极；

现场接法错误，只接上了正负极，正确接法应该如下：

这三个口的本地电源接法依次负极接电源的负极，**ACC接电源的正极，正极接电源的正极**

另外该款AP电压为9~36V但是整机功耗在24W左右，需要保证电源功率大于24W；如果需要使用电源供电的情况下，需保证电源功率不虚标，尽量预留功率余量。
