问题现象：

原因分析：

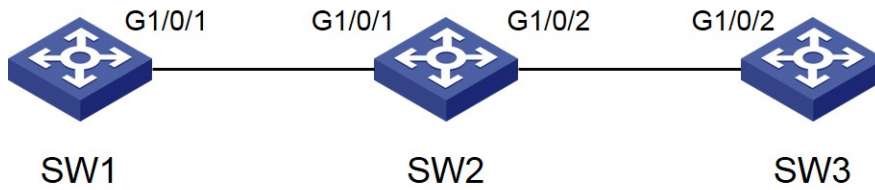
图1

SW1、SW2、SW3互联后，SW1和SW3使能生成树协议，SW2不使能生成树协议。SW1生成树的优先级比SW2高。

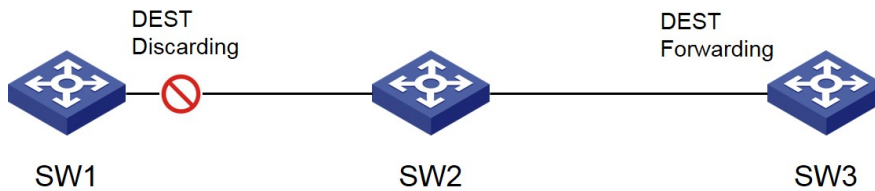
图3

使能生成树的SW1和SW3设备，当SW3与SW2互联后（SW1与SW2之前已与SW2互联）业务出现不通。接口角色均为指定端口（DEST），但是作为根桥的SW1接口为Discarding状态。

根据上面的分析，根桥SW1的G1/0/1之所以出现Dispute保护，总结起来就是两个字“单通”：SW3不知道SW1的存在（收不到SW1的BPDU报文）；而SW1知道SW3存在且收到SW3发来的非正常BPDU报文（Flag字段中F=0，L=1）。知道了原因，解决方法就是打破“单通”，让SW1和SW3的BPDU报文能够被正常的相互接收，及在SW2交换机G1/0/1接口上配置port trunk pvid vlan 100即可。

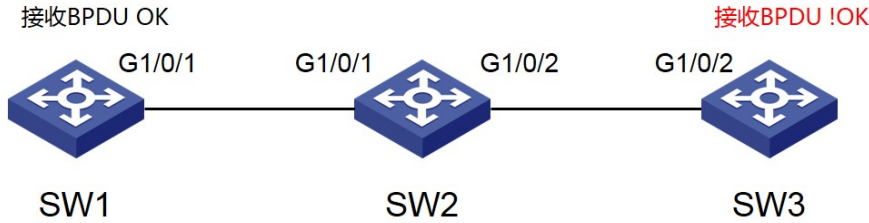
图4

因为SW2的G1/0/2不允许VLAN 1通过（access vlan 100），因此SW3无法收到SW1的BPDU报文；因为SW2的G1/0/1允许VLAN 100通过（trunk permit vlan 100），因此SW1能够收到SW3的BPDU报文。

结论一：根据上述的分析，由于SW2的特殊配置，此网络存在单通情况（如图4）

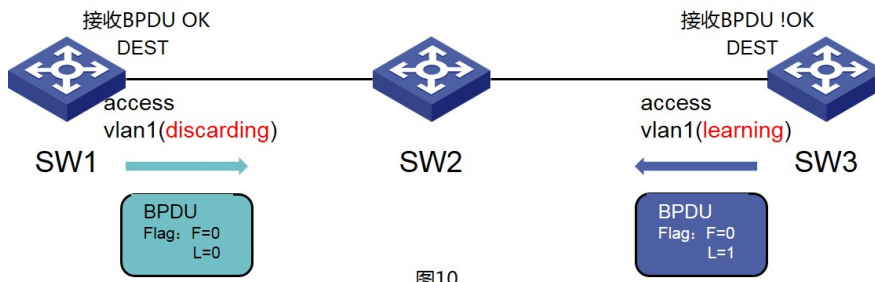
图10

当SW1 G1/0/1接口收到了SW3发来BPDU报文（Flag字段中F=0，L=1），未收到正常协商时的BPDU报文（F=1，L=1，TC=1）后，将判断为下行网络存在异常，把自己G1/0/1接口状态置为discarding，且发送BPDU报文（Flag字段中F=0，L=0），这个就是Dispute保护机制产生的效果。如图10

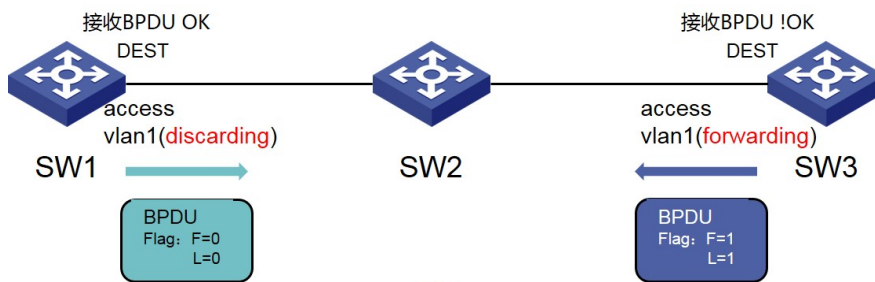
图11

在上述的状态基础上，SW3再经过Forward Delay（缺省15秒）超时后，其G1/0/2接口状态变为forwarding状态，发送BPDU报文（Flag字段中F=1，L=1）。SW1为discarding状态，且一直保持下去。如图11
