现场客户网络某天下午六点左右出现网络异常，用户不能正常上网，网络中很多地址互ping有大量丢包，某个时刻ping AC插卡出现完全不通的情况。几分钟后网络自行恢复，需要帮助分析问题原因。

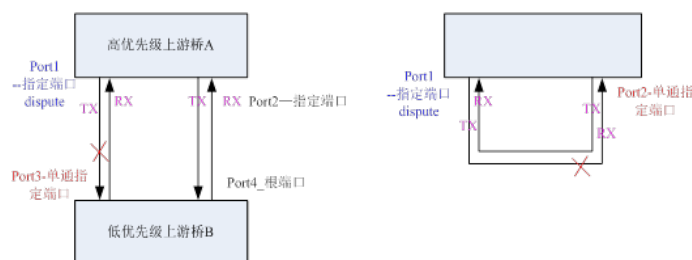
场景> 指定端口disputed，这个场景是高优先级的上游桥到低优先级的下游桥的链路的下行方向故障的单通。这个场景中，如果有冗余链路，不触发dispute保护就会出现数据转发环路。
