知 某局点S6860转发vrrp报文不通问题

二层转发 董智敏 2021-11-12 发表

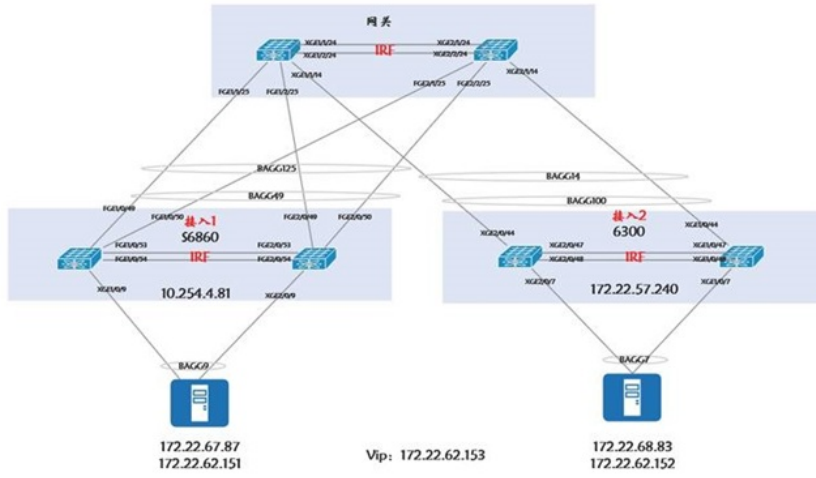
组网及说明

现场172.22.62.151和172.22.62.152两台服务器组vrrp，vrrp keepalive报文通过接入6860，网关以及接入6300三组设备进行交互。

现场反馈S6860下联服务器之间vrrp keepalive报文交互超时，出现了双主的问题。
