# 知 某局点WX5540H建立无线mesh链路失败

wlan接入 窦祖尧 2021-12-10 发表

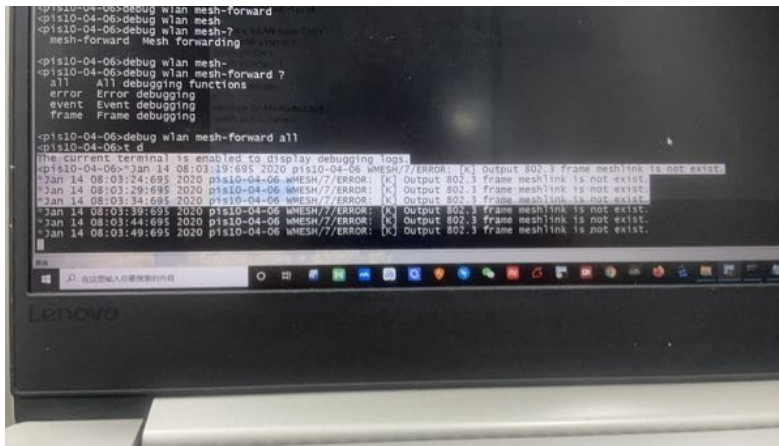
在车载ap上收集debug信息发现，车载ap一直发送mesh信息，但是轨旁ap没有回复mesh信息

通过mesh profile的配置我们就可以发现，两端的mesh的大小写不同  
两端的mesh id需要一致才能建立邻居关系，并且区分大小写

修改轨旁ap的mesh-id为pis后解决
