## 某局点S6520X-EI 和7606对接VPLS 导致出接口被打满问题处理经验案例

VPLS

2021-12-10 发表

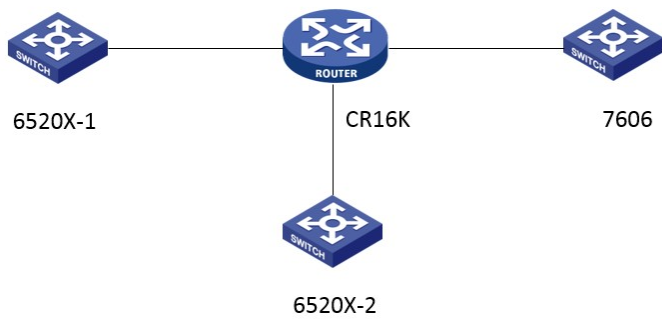
组网：

现场反馈之前使用CE3000，业务一切都正常，后续设备更新，把6520X替换CE3000 之后，业务访问也是正常，但是6520X 出接口的进方向流量会出现打满的情况，替换之前流量一直很平稳，就只有10%左右，对比6520X内网口的流量也就10%左右，所以接口被打满不是业务流量的问题，是由于其他报文打满。

路由掩码更长，仍匹配BGP路由，将报文扔到公网侧

这样形成了路由环路导致报文回弹，短时间带宽被打满

解决办法：修改两台6520X上引入路由的配置，问题解决。
