## 某局点VXLAN组网AC口使用以太接入模式后流量偶发中断问题

产品特性 倪民 2021-12-14 发表

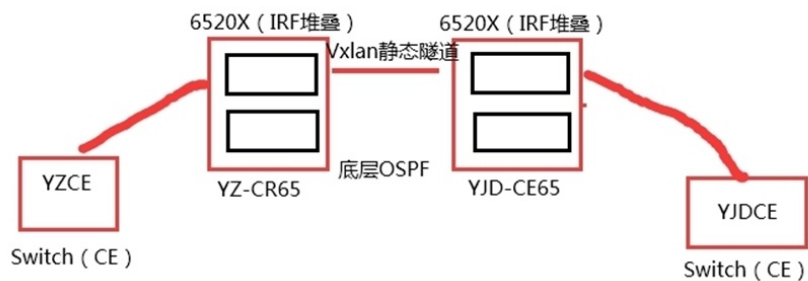
现场拓扑如下，两组S6520X堆叠作为VTEP建立手动VXLAN隧道，分别下接两个终端设备，YZCE 和 YJDCE 都透传了一个Vlan 15 作为test Vlan，YZCE int vlan 15 IP: 100.101.15.7/27，YJDCE int vlan 15 IP: 100.101.15.1/27。两组VTEP设备相关配置如下，AC口使用以太接入模式。
