知 某局点 SR8812F 升级版本后VPLS不通问题经验案例

MPLS L2VPN 郭昊 2022-01-19 发表

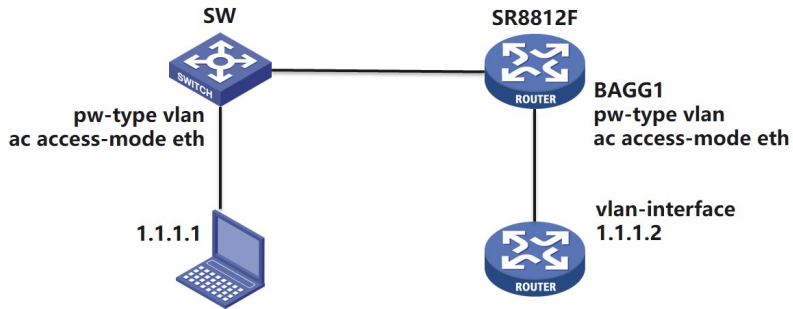
现网SR8812F与S7606建VPLS，配置如上图。

SR8812F版本由R7751P07升级至R7953P15后，两端1.1.1.1与1.1.1.2不通。

分析组网，S7606下连设备为电脑等终端，不处理vlan，SR8812F下连CE为CR16K-F路由器，对应接口为vlan-interface，需要业务报文带vlan tag。因此S7606的AC接口接入模式应该配置ethernet，SR8812F的AC接入模式应配置为vlan。实际现网SR8812F的AC接入配置是ethernet。

SR8812F在原版本R7751P07下，AC接口配置接入模式为ethernet时，需要同时在接口使能qinq，否则AC会按照vlan接入处理，因此原组网中SR8812F发给下连CE设备的报文头携带vlan tag。升级至R7953P15后，AC接口配置ethernet接入不再需要使能qinq，会按照ethernet接入生效，因此SR8812F发给CE的业务报文不再携带vlan tag，导致不通。

现网将SR8812F的AC接入模式改为vlan后业务恢复。
