# 知 EVPN分布式网关组网部分leaf-6800开启dhcp enable (dhcp relay生效) 后服务器无法pxe装机

DHCP/DHCP Relay VxLAN EVPN 孙冰 2022-02-09 发表

设备: S6800-54QF

版本: R2612P02

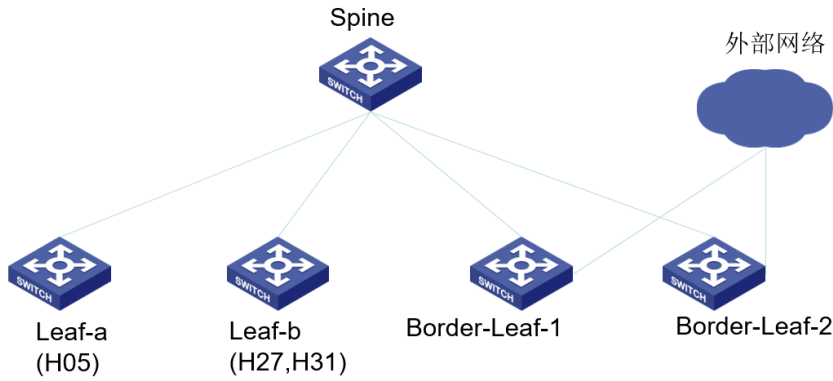
组网: LEAF-a对应组网中原有leaf设备 (H05补丁或无补丁), LEAF-b对应新增leaf设备 (H27补丁或H31+H30补丁), leaf作为dhcp relay, 指定的dhcp服务器在外部网络。
