知 S6800 STP计算导致二层网络流量中断经验案例

STP 林洪宇 2017-07-18 发表

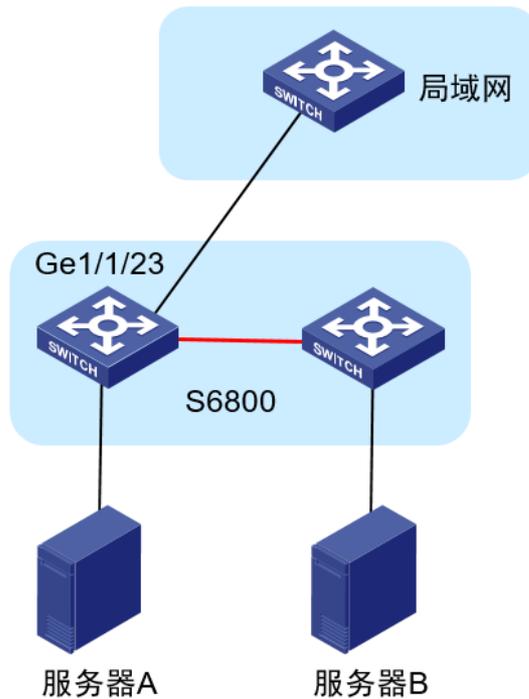
某局点组网拓扑如上所示：交换机S6800堆叠作为接入设备，下联第三方服务器，上联汇聚接入网络。

客户反馈现场故障当晚，由于上行其他设备发生故障产生大量TC报文，交换机6800收到上联设备的发过来的大量TC报文，导致STP拓扑震荡，根桥不断发生变化，堆叠S6800上联端口的端口角色在指定端口和根端口之间变化，下联服务器业务流量出现中断十几秒的现象。

故障时间点设备日志上打印上联千兆端口1/1/23持续不断的收到TC报文，但是并没有端口UP/DOWN情况发生，进一步查看设备上display stp history生成树端口变化历史记录，上联端口的生成树角色一直在指定端口和根端口之间变化，生成树STP一直在震荡。

1、根据端口角色的变化信息分析，仅仅是上联千兆端口1/1/23端口的角色一直在发生转变，但是下联服务器之间的二层业务不断出现短暂中断的情况，从日志中看，下联服务的端口并没有端口角色变化

为了避免这种端口状态变化导致流量中断的情况发生, 端口状态实现快速迁移, 连接服务器的端口必须配置成为边缘端口。在现网设备开启STP的组网中, 一定要做好相关STP优化, 配置边缘端口, 配置根保护等, 防止由于一台设备的故障影响全网业务流量。
