组网及说明

问题描述

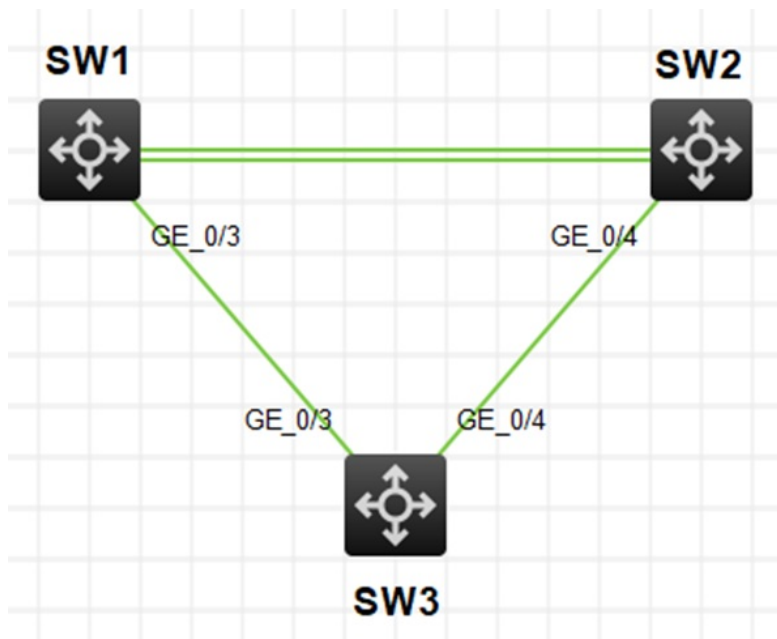
SW1和SW2组DRNI，对下使用1/0/3和1/0/4口对接，不配置DR口，纯单挂

- 1、SW1和SW2组成DRNI，分别配置了stp vlan 1 root primary、stp vlan 1 root secondary。
- 2、这时在SW3上看stp状态如下，一边是指定端口，被discard

2、在SW1和SW2可以看到，发出的BPDU携带的优先级不一致。导致SW3 1/0/3口收到SW1的BPDU后成为根端口，1/0/4口成为指定端口。但同时1/0/4口又收到了SW2发出的BPDU，其优先级低，所以触发dispute。

对于DRNI，两边设备stp全局配置应当保持一致，上面的问题就是优先级配置不同导致
