# 某局点iMC读取设备接口不全问题分析

2022-03-23 发表

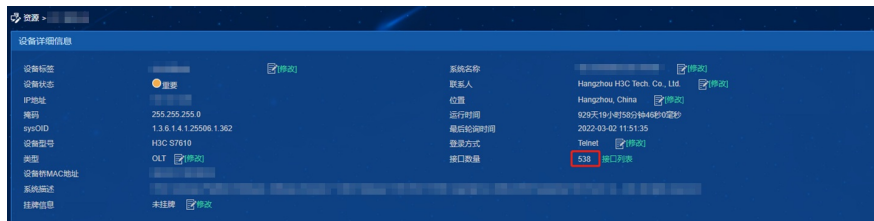
如下图，可以看到设备详情中显示的接口数量是538

现场反馈平台上显示的设备接口数远少于实际的接口数

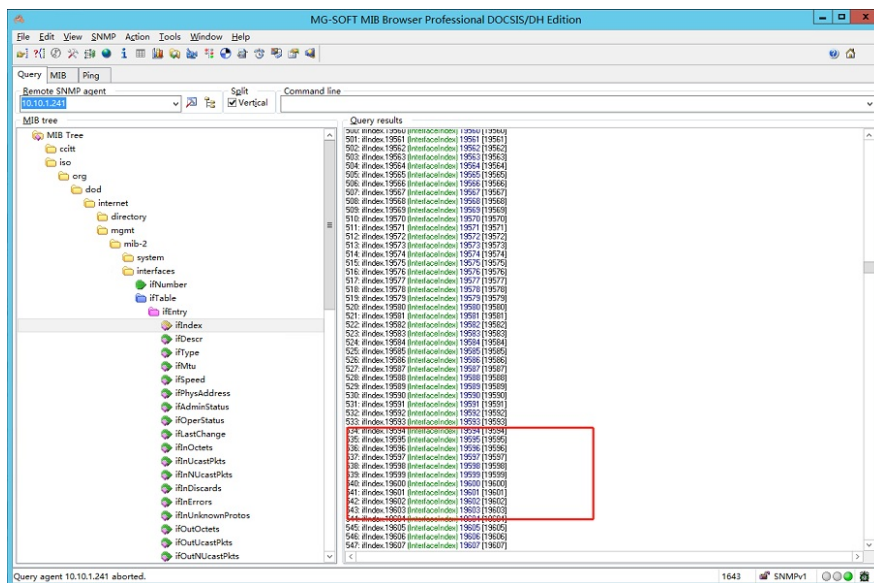
通过mib管理读取设备的接口信息，的确发现接口数量肯定不止538个

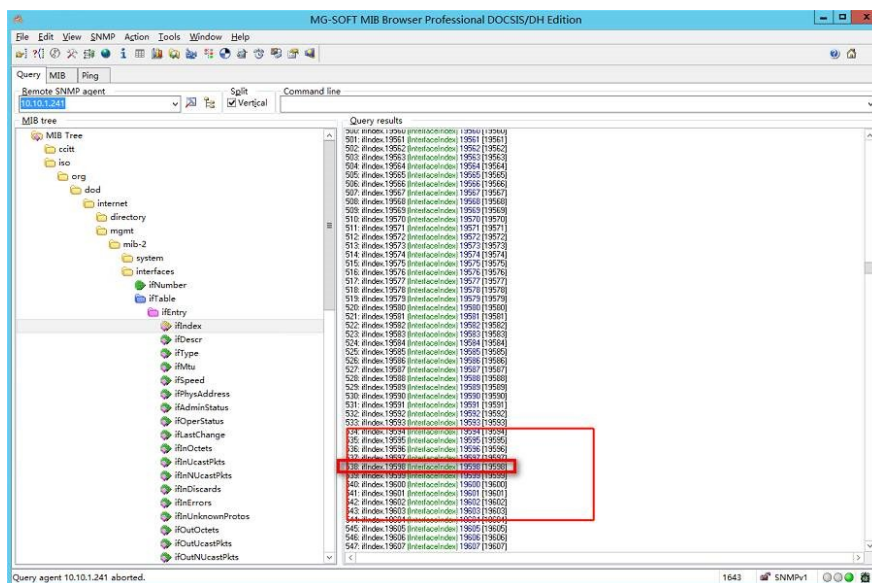
设备侧回应的get-response中携带了19596,19597,19598这几个接口的信息，但是19598后面又从1开始了，导致iMC最多只能读取到索引为19598的接口

根据之前的截图，可以看到19598就是第538个接口。所以iMC侧只能显示538个接口
