某局点 S6805 DR聚合口异常stp阻塞

STP 二层链路聚合 姚智祥 2022-03-28 发表

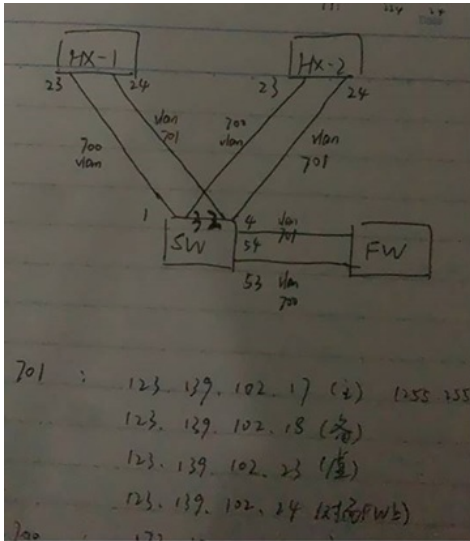
组网说明：现场两台S125核心做DRNI并跑vrrp，分别通过两个DR聚合口和汇聚S6805互联，其中分别单独放通vlan700和vlan701。

现场反馈在汇聚上通过 vlan701 的地址 ping 两DR设备主备地址及 vrrp 虚地址均不通，但是 vlan700 正常。排查发现 S6805 设备上vlan701所在聚合口BRI20被stp阻塞。

一般情况下，DRNI下行设备的聚合口对外为一条链路，理论是不应该被STP阻塞的。经确认，由于现场下行是起了两个聚合口，虽然放通的是不通vlan，但是该场景时，对外相当于两条物理链路，即存在物理环路，所以会出现被STP阻塞的情况。

- 1.采用 pvst 的方式
- 2.采用MSTP多域的方式
