# MSR3620静态nat outbound来回路径不一致导致不通问题经验案例

NAT 郭昊 2022-04-28 发表

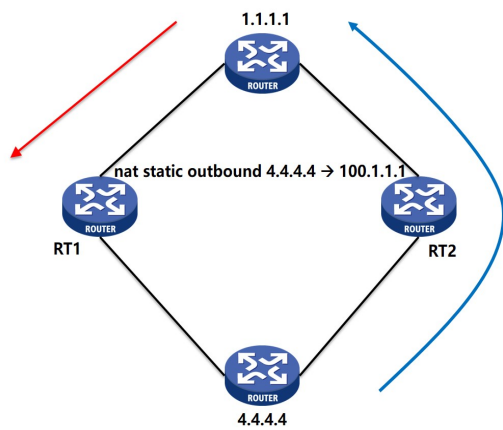
RT1、RT2为两台出口路由器，对内网4.4.4.4访问外网的报文做nat static outbound，源地址转为100.1.1.1

现网测试时4.4.4.4 ping 1.1.1.1不通。Debug nat packet发现仅RT2有出向nat过程，RT1、RT2均无入向nat过程。

检查现网路由，从1.1.1.1返回100.1.1.1路由指向RT1。经确认，回程icmp echo reply报文不会触发nat static，流量到RT1后走到nat流程，既没有做nat，也没有做转发，而是丢弃了。

调整路由，保证来回路径一致。

对于案例中的局点，1.1.1.1设备学习100.1.1.1路由是通过BGP，RT1和RT2在BGP中引入直连（n at static配置生成直连路由）。考虑到需要来回路径一致，且保证RT1、RT2内网线路故障时路由同步切换，最终调整方案为RT1、RT2做track检测内网线路，track联动EAA调整BGP路由引入配置。
