某局点S6800 F2707 DRNI+EVPN组网leaf下终端ARP学习异常问题

软件问题 EVPN 张猛 2022-06-01 发表

设备型号及版本: S6800 F2707+H03补丁

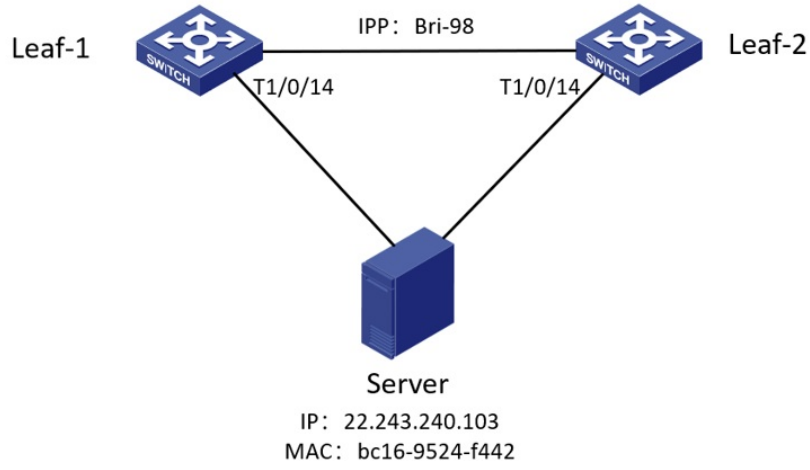
两台6800起DRNI作为leaf设备, 单挂接入服务器, 服务器网卡工作在主备模式。

服务器主网卡在两台设备之前迁移后，DR设备上服务器的arp迁移错误导致流量转发异常。

在DRNI+EVPN场景下，单挂AC口上终端的mac迁移后，ARP报文刷新流程不当导致ARP同时学在两台Leaf的IPP口上，当前已发布F2707H07补丁解决。
