# mib读取AP有线口流量错误问题

SNMP

## 组网及说明

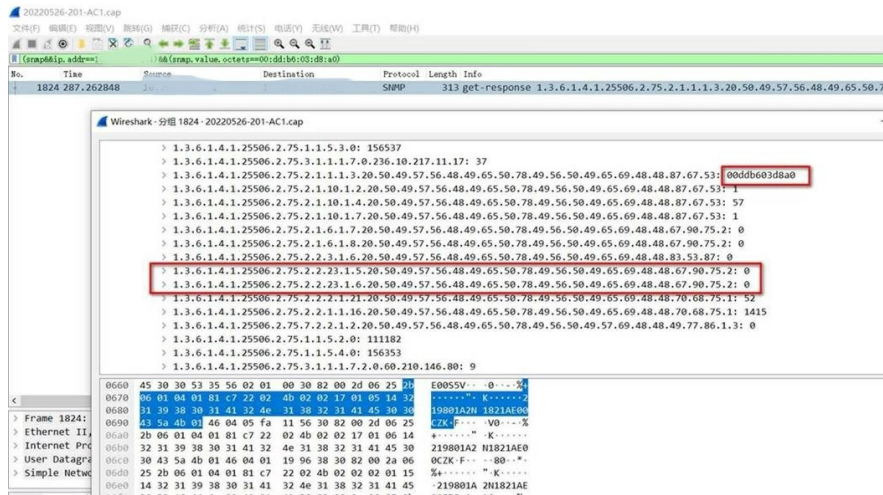
从现场反馈的抓包图片中发现，该返回值确实为0，查看ap的诊断信息，接口流量确实不为0。

但仔细查看该节点后可以发现，这个节点是一个双索引。

这个表是个双索引，第一个索引是ap的serialid，第二个索引是ap的接口索引，目前这个表只有有线口索引有值，无线口索引读到的都是0。

故障截图的ap是WA6320-SI 只有一个有线口，所以索引2应该是radio口了，而节点读取的是有线口的流量，因此索引到无线口自然读取为0.所以索引为1时就可以读取到有线口的流量了

服务器侧读取的时候，要确定好对应的索引。筛除raid0产生0的数值。
