## 知 某局点 S6520X-54QC-EI 服务器ping irf管理口有延迟

### 组网及说明

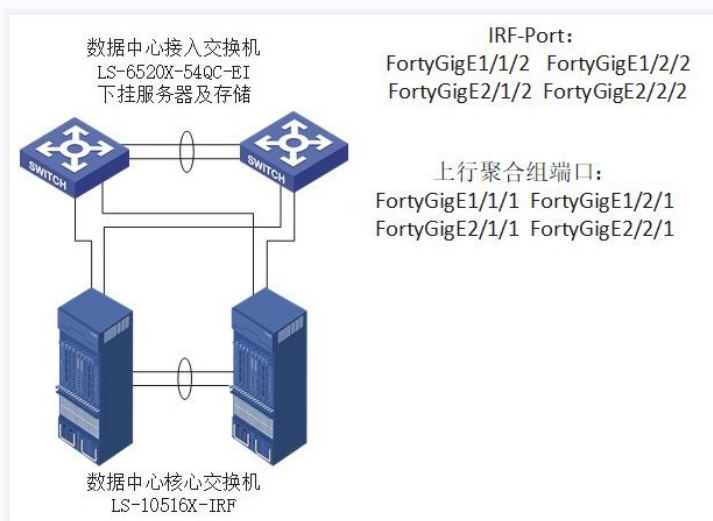
从核心交换机ping 服务器ip ping连续的几个服务器ip都正常，ping管理vlan1201的地址 10.126.1.3 第一个包延时正常，后续的包在800-1000ms之间。ssh远程登陆操作明显感觉卡顿。用console口登录irf主机比ssh登录稍好也能感觉到卡顿。备机console口登录操作卡顿比ssh更严重。
