知 某局点V7无线对接第三方服务器portal无感知认证异常问题处理经验案例

AAA Portal 孟普 2017-09-19 发表

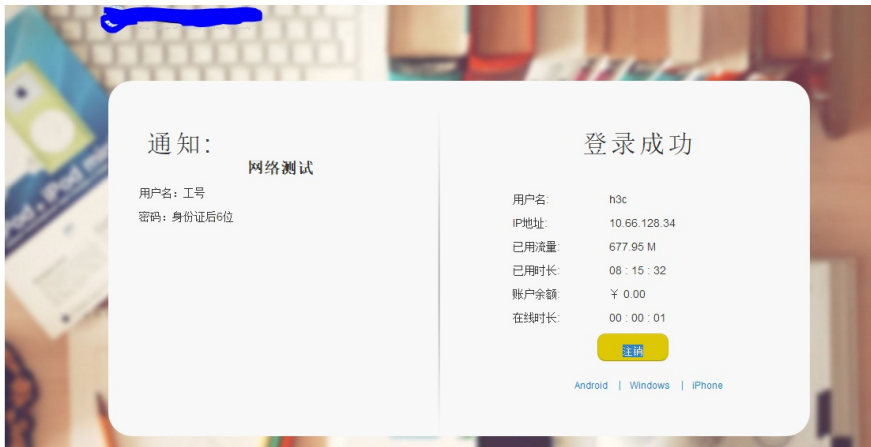
3.现场去掉无感知配置，只用普通PORTAL认证，发现终端能弹出portal认证的界面，但是输入用户名密码后一直不能正常上线，抓包发现发现此时portal server发送给AC的Req_info报文 version字段为2

根据中移动ipv6 porta新规范规定ipv6 portal使用ver=2，ipv4 portal使用ver=1。因此当配置成cmcc时，老版本（当时还没有ipv6 porta规定）收到portal server发来的ver=2的报文type 9号报文时，ac不做检查，直接按照正常流程处理。但新版本收到这个报文后，发现并不是一个ipv6用户做认证，因此不响应，故一直提示BAS设备无响应。而配置成IMC后就没有这个限制。

4.现场工程师连续深澜售后，将版本改为1.0后，普通portal能正常认证通过，截图如下：

修改深澜portal server的版本和参数后正常对接。
