问题描述

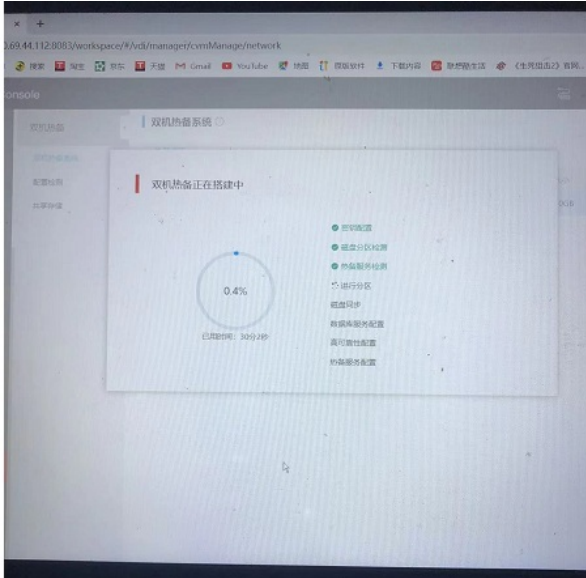
Workspace版本为E1012，安装完系统部署完后配置管理平台双机热备，进度一直在0.4%，最后提示双机热备失败。

该问题是现场工程师用U盘安装完workspace平台后，没拔出U盘就开始部署双机热备，这导致系统底层盘符异常，从而影响双机热备部署。双机热备部署前一定不要插着U盘部署，不然会出错。
