问题描述

Workspace版本为E1012，安装完系统部署完后配置管理平台双机热备，进度一直在0.4%，最后提示双机热备失败。

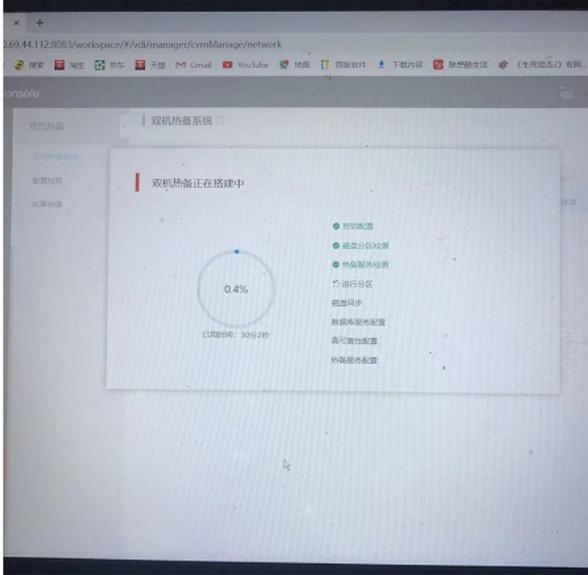
该问题是现场工程师用U盘安装完workspace平台后，没拔出U盘就开始部署双机热备，这导致系统底层盘符异常，从而影响双机热备部署。双机热备部署前一定不要插着U盘部署，不然会出错。
