知 S7500E过设备无法传输dhcp报文典型案例分析

DHCP Snooping DHCP/DHCP Relay 李熙 2022-07-27 发表

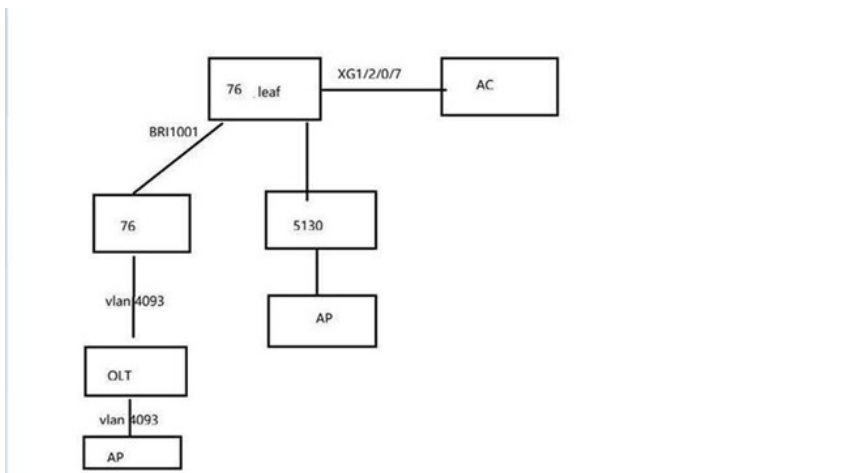
leaf设备下连76做为汇聚，当前是汇聚76下行的ap无法获取的地址，在汇聚上进行流统（针对mac）统计到报文从7/0/4收到，未从2/0/34发出，设备仅做转发，ap的mac是1019-650a-8160

当前是76下行的ap无法获取的地址，在汇聚上进行流统（针对mac）统计到报文从7/0/4收到，未从2/0/34发出，设备仅做转发，ap的mac是1019-650a-8160

现网修改配置（删除trust以及vlan mapping配置）后恢复，g2/0/34端口本来是连AP的，不能配置dhcp snooping trust，同时再去往dhcp服务器的端口上配置dhcp snooping trust，避免discover报文转发到不必要的设备上。
