## 某局点S5800XPG配置根据子网划分vlan后ping不通网关问题

张猛 2022-09-05 发表

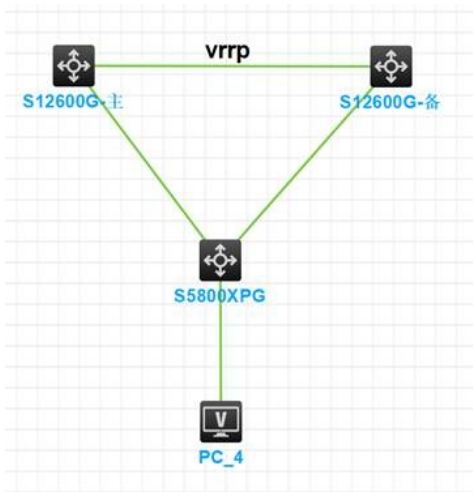
S5800XPG（R7748）作为接入设备，上行两台核心，起VRRP作为网关
