某局点S7503X mstp多域端口选举状态异常的经验案例

STP 丁佳欣 2022-09-28 发表

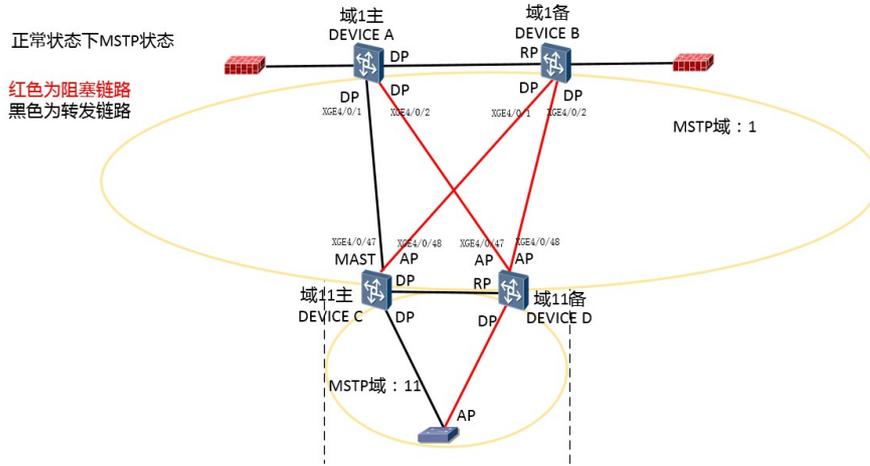
图中交换机均为单台独立部署，交叉连线，通过MSTP阻塞冗余端口消除环路。（图中AP即为阻塞状态）

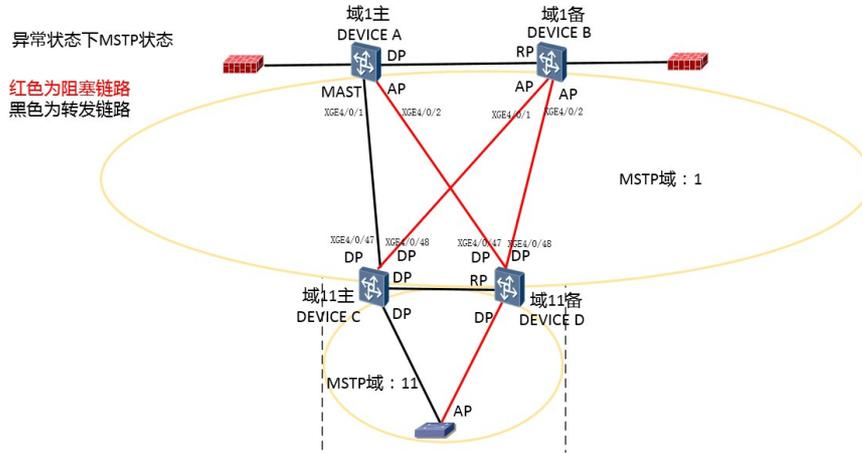
正常情况下按照现场规划该组网中MSTP应将图中device D设备的XGE4/0/47, XGE4/0/48端口和device e C的XGE4/0/48端口阻塞, 但是最终情况如下图所示, 阻塞端口为device A和device B上的接口, 即端口阻塞状态与客户设计不符。

查看各个设备上display stp 发现，0001-0001-0001这个设备是整个MSTP的总根，并不是本应该成为总根的Device A

3、设备mac为0001-0001-0001 具有鲜明的特点，判断现场组网中有配置DRNI的设备配置了MSTP实例0的主根，并且mac最小导致被选举为整个CIST的总根。现场排查后证实，修改相关配置后问题解决，相关接口的角色状态均恢复正常。

修改组网中DRNI设备的MSTP相关配置，使正确设备选举作为总根，或者修改DRNI设备为三层接入。
