## 知 某局点SecPath F5000(V7) AFT功能不通

AFT 关萌 2022-09-30 发表

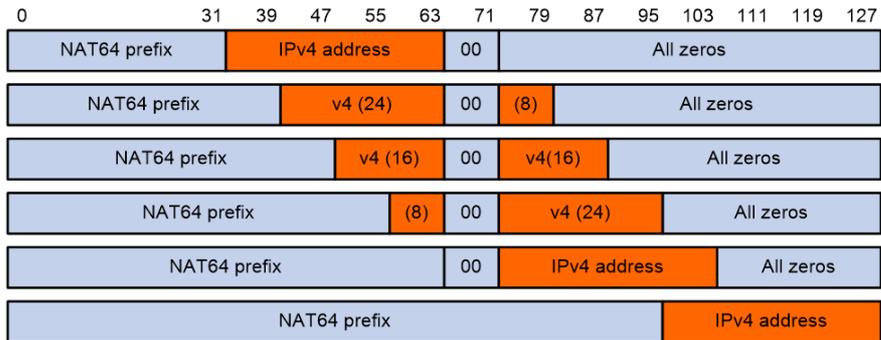
对于NAT64功能可以配置多种IPv6地址格式，如果将IPv4地址放在末尾，需要将前缀修改成96位的，如下是相关格式具体匹配方式。

```
aft prefix-nat64 2002:: 96
```
