# 知 某局点S6805 Drni + Vrrp 地址不通问题

VRRP 柯辉 2022-10-31 发表

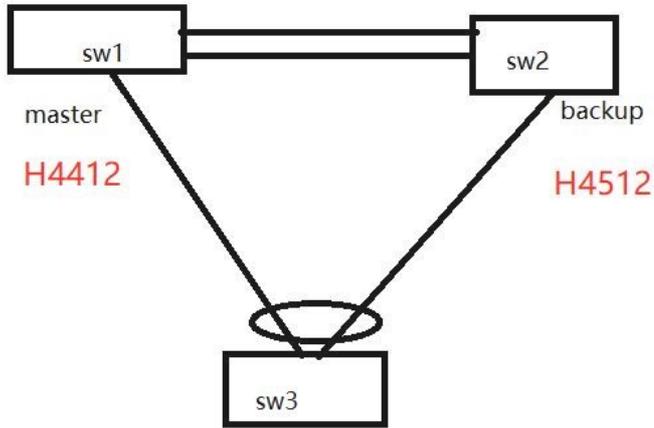
现场两台设备组建DRNI+VRRP。Vrrp有v4的也有v6的，下面接了个设备模拟终端，发现v4的vrrp测试正常，v6的vrrp下行设备使用SW3 ping drni备的实地址不通，虚地址可以ping通  
远程上去看vrrp都是正常建立的，故障时让现场流统发现，SW3 ping SW2实地址时，流量先到SW1，再发给SW2，在SW1进来了，但是没有转发出去

当前对于ipv6的支持情况是 64位，对于大于 64位掩码的地址，实际下发有问题导致，转发不通

修改 硬件资源模式为 ipv6-128 解决
