# 知 某局点S6805 Drni + Vrrp 地址不通问题

VRRP 柯辉 2022-10-31 发表

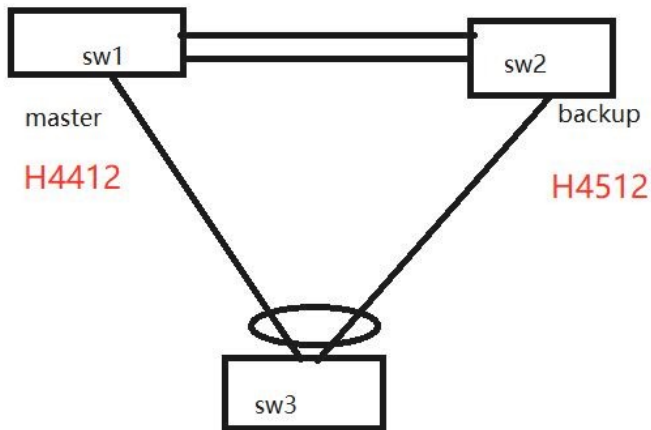
现场两台设备组建DRNI+VRRP。Vrrp有v4的也有v6的，下面接了个设备模拟终端，发现v4的vrrp测试正常，v6的vrrp下行设备使用SW3 ping drni备的实地址不通，虚地址可以ping通。远程上去看vrrp都是正常建立的，故障时让现场流统发现，SW3 ping SW2实地址时，流量先到SW1，再发给SW2，在SW1进来了，但是没有转发出去。

当前对于ipv6的支持情况是 64位，对于大于 64位掩码的地址，实际下发有问题导致，转发不通

修改 硬件资源模式为 ipv6-128 解决
