知 现场1000多个AP同时掉线，掉线原因为重传超时。

柳志翔 2022-11-29 发表

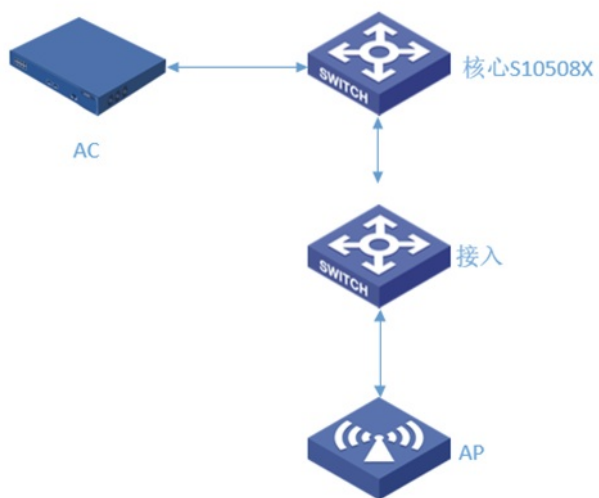
AC旁挂核心，核心连接接入，接入连接AP。
