# 知 SR8812F MPLS转发不通

MPLS L3VPN zhiliao\_vKoUlt 2023-01-18 发表

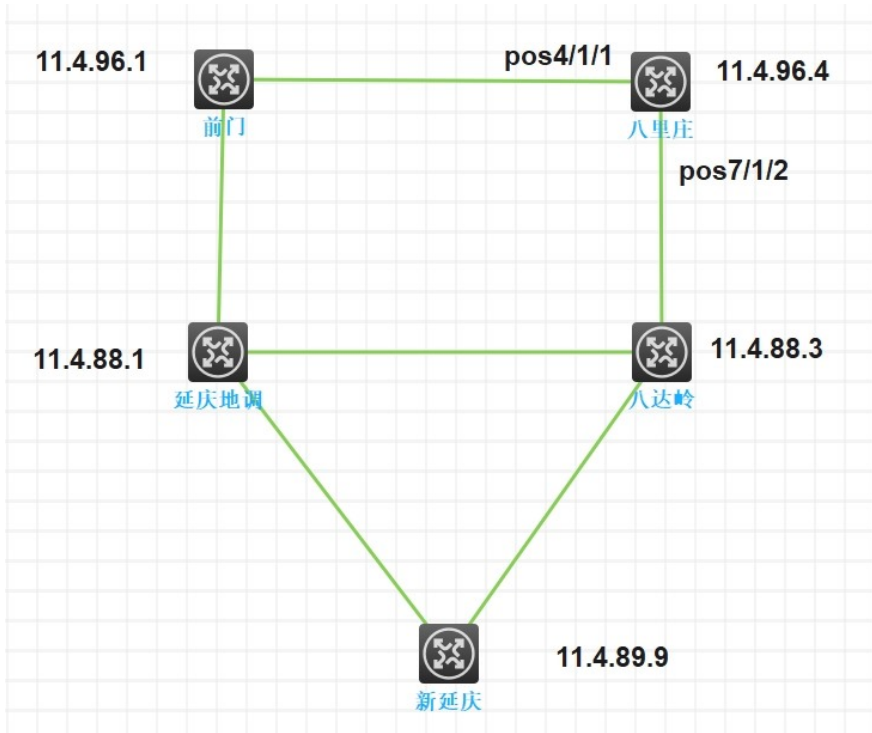
## 组网及说明

八里庄、八达岭为SR88F，其余设备为HW。新延庆设备替换，替换后新延庆loopback 11.4.89.9到前门11.4.96.1不通，路径为新延庆->八达岭->八里庄->前门。如果将八里庄和八达岭之间ospf cost调大，路径变为新延庆->延庆地调->前门，则能通。此外八达岭11.4.88.3 ping 前门 11.4.96.1能通，期间经过八里庄转发，怀疑八里庄SR88F转发异常。

检查八里庄设备到两端lsp，发现八里庄到新延庆地址的lsp inlabel 7242较大，怀疑超过了CMPE-1104规格。

MPLS标签超规格了，八里庄的1104单板配置一下mpls max-label 7063命令并重启生效。
