知 WX5540X 升级版本时无法上传iso镜像文件

软件相关 贾珊珊 2023-02-24 发表

设备型号: WX5540X

版本: 从5449P02升级到5461P01

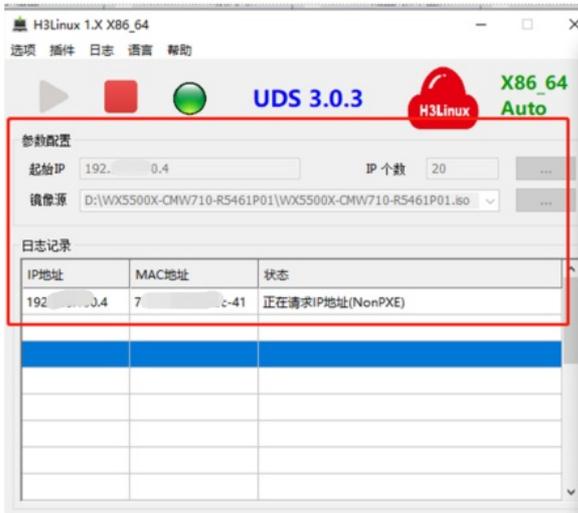
现场在对AC升级时，需要使用UDS上传并安装ISO镜像，但是在使用时发现UDS卡在获取IP地址的阶段，无法下载ISO镜像，报错如下：

查看UDS的日志，发现有如下异常：

```
%69 2023/02/01 10:04:23.672 [TFTP_LOG] XMTFTP Server 1.00.00 multi port mode start ...
%70 2023/02/01 10:04:23.672 [HTTP_LOG] XMHTTP Server 1.00.00 start ...
%71 2023/02/01 10:04:23.678 [PXEDLG] Virtual ISO is not supported for D:\WX5500X-CMW710-R5
461P01\WX5500X-CMW710-R5461P01.iso.
%72 2023/02/01 10:04:25.083 [UDS_DLG] DHCP Discovery: begin to find Index for ip=192.168.100.
4 mac=70-c6-dd-02-ec-41 log count=0
建议现场重启uds，故障依旧。
```

后发现现场的UDS软件和ISO的存在路径不一致，修改路径保持一致后正常。

注意对于UDS软件的使用，需要UDS的软件要和镜像文件放在同一个目录下，另外这两个文件时不能放在外置硬盘上的。
