# 知 直连不通 互联接口被生成树阻断

STP 王昕宇 2023-03-25 发表

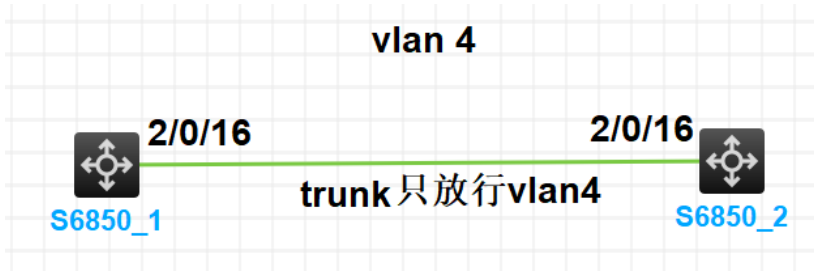
7600交换机1 (2/0/16) ----- (2/0/16) 7600交换机2

同网段直连不通

两端都学不到对端的arp信息

一端设备物理口被stp阻断

Ten-GigabitEthernet2/0/16      ALTE DISCARDING NONE

将2/0/16 和2/0/15二层聚合，聚合下放行所有业务vlan4he5后正常

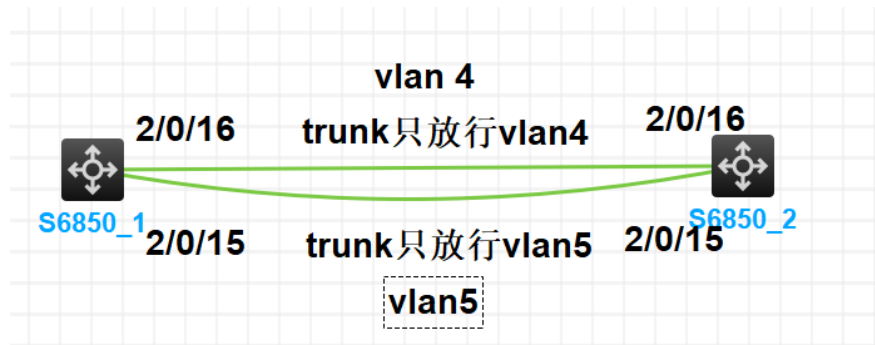
通过lldp邻居关系发现  
实际拓扑如下

这个环境里相当于出环路了, 所以stp运行, 有一个接口被阻断掉

由于存在如下误区, 导致方案不规范: 一个vlan里一个stp, , 每个接口划到不同vlan里, 且接口只放行对应vlan, 不会出环路
