# 某局点终端信号v5切v7掉线问题

wlan接入 shawccccc 2023-08-14 发表

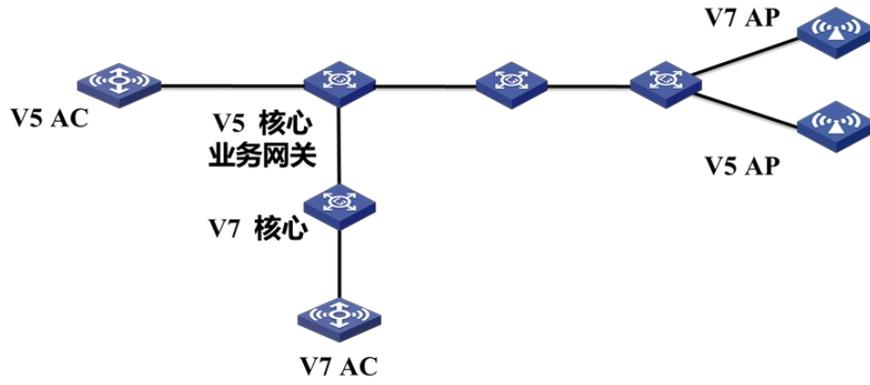
V7 AC: LSUM1WCMX20RT; V5 AC: LSU3WCMD02509P68 集中转发

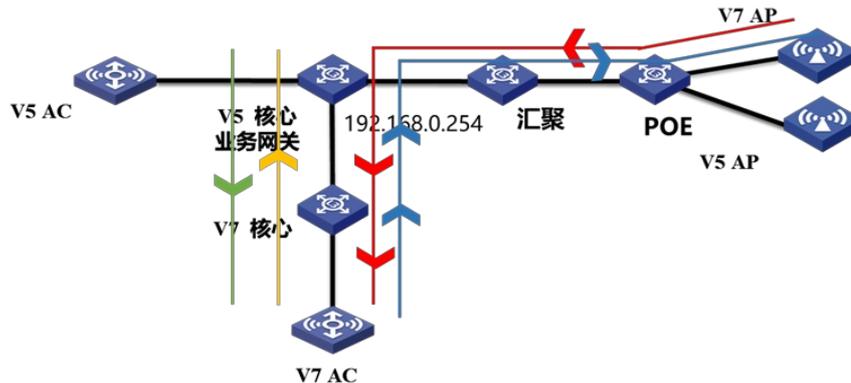
由于是集中转发, 业务报文需走capwap隧道, 因此有线侧会抓到带UDP报文头的capwap封装报文。

- 1、终端连接在V7 AP上, ping测试时ICMP包首先被封装去往V7 AC (红色路径, 带封装)
- 2、经V7 AC解封封装后, 发往网关 (黄色路径, 不带封装)
- 3、网关进行回复 (绿色路径, 不带封装)
- 4、报文经由V7 AC封装后发回终端 (蓝色路径, 带封装)

虽然绿色报文可能由于未知原因没抓到, 但是最后的带封装蓝色报文证实了ICMP包已由V7 AC转发
