## 知 在无线网络中做AP替换时新AP无法注册成功问题排查及解决方法

AP管理 徐猛 2017-12-12 发表

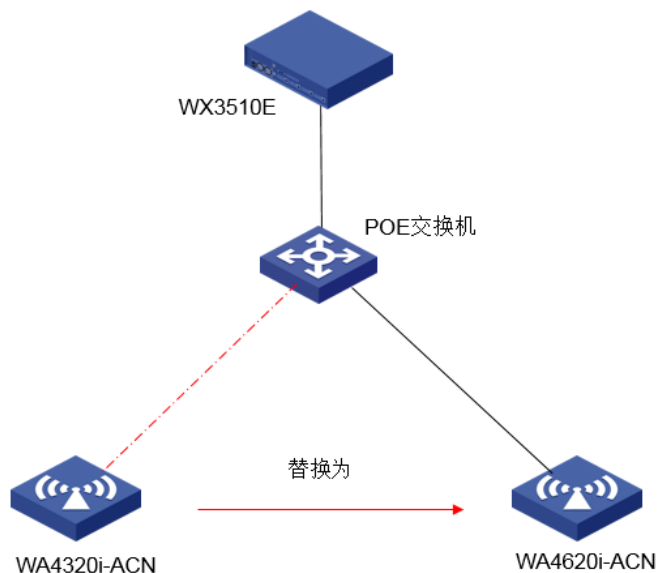
现场使用一台WA4620i-ACN设备替换现行组网中的WA4320i-ACN设备，在进行替换前WA4320i-ACN设备能够正常的注册和发射SSID信号供终端联网。在同一POE交换机的同一接口下将WA4320i-ACN替换为WA4620i-ACN设备，并在AC设备WX3510E上为WA4620i-ACN添加注册信息，并在相应射频口绑定与WA4320i-ACN设备相同的服务模板配置，但连接入网后，WA4620i-ACN设备始终无法正常注册上线。

192.168.210.14地址为AP替换的新AP地址，根据debug信息可以看出AP镜像文件下载成功但AP并未识别出该文件，同时有限状态机FSM报出未知的错误，并由ImageLoad状态重新回退到Idle状态，并重新创建响应计时器开始进行镜像文件请求下载。由此排查出应该是AP由AC中下载的版本镜像文件存在问题，可能是在AC中该版本镜像文件已经损毁导致。

引导工程师直接在官网中下在相应的AP版本文件手工导入对应的AP中，然后再令该AP连接入网，最终AP成功注册，问题得以解决。
